BITACORA ELECTRÓNICA DE OBRA

Confir ma Bitaco ra: Si **Nro Informe: 186** **Fecha Informe: 19-08-2021** **Nombre De La Obra: Carretera Oyon - Ambo, Tramo I: Oyon - Desvío Cerro de Pasco** **Personal Encargado: LUZMILA GUERRA MOTTA**

MEJORAMIENTO DE LA CARRETERA OYON - AMBO TRAMO 1: OYON DV. CERRO DE PASCO

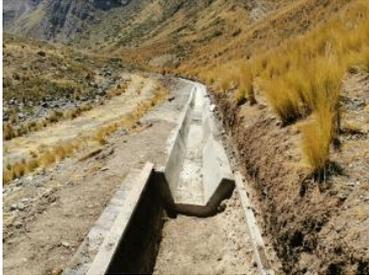
Foto1:

Personal aproximado verificado en campo: 3 Operario, 3 Oficial y 4 Ayudante
Equipos aproximados verificados en campo: Ninguno
km 149+200 al km 149+320: Se aprecia actividades ejecutadas de concreto en el 70 % aproximadamente de la longitud considerada (Foto N° 1)
km 149+560 al km 149+620: se realizan actividades de excavación y encofrado (Foto N° 2)
km 149+620 al km 149+660: se realizan actividades de excavación (Foto N° 3)

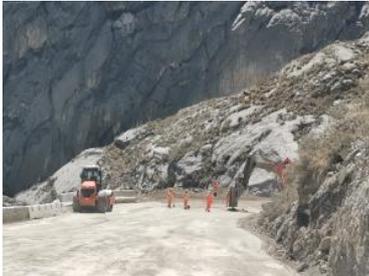
Foto1:

Equipos aproximados verificados en campo: 1 Motoniveladora, 3 Rodillo, 1 Martillo Hidráulico Sobre Oruga y 1 Camión Cisterna de Agua con sus respectivos operadores

Actividades verificadas por personal Profesional, Técnico y Auxiliar del CVA y por personal Técnico y Auxiliar del CSO. Se sugiere el control adecuado de los procesos constructivos por parte del CSO, a fin de garantizar la calidad y durabilidad de la obra. Así como el cumplimiento de los protocolos de seguridad y salud en el trabajo y la adecuada disposición de residuos a fin de su posterior transporte, de forma tal, de evitar riesgos de incidentes y/o accidentes en obra y/o posibles afectaciones Medio Ambientales.

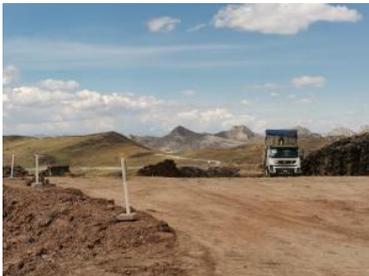
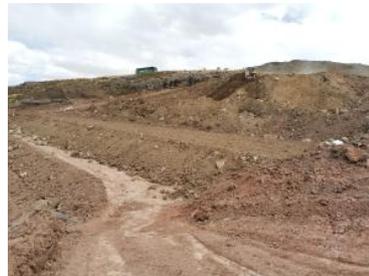
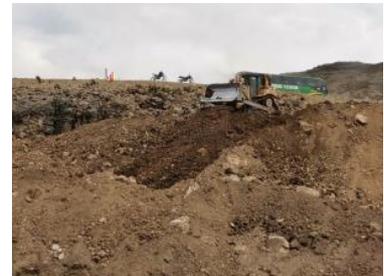
Personal aproximado verificado en campo: 1 Capataz, 1 Ayudante y 1 Vigía

Equipos aproximados verificados en campo: 1 Tractor sobre oruga con operador, además de equipos menores como 1 torre de iluminación.

Actividades verificadas por personal Profesional, Técnico y Auxiliar del CVA y por personal Técnico y Auxiliar del CSO. Se sugiere el control adecuado de los procesos constructivos por parte del CSO, a fin de garantizar la calidad y durabilidad de la obra. Así como el cumplimiento de los protocolos de seguridad y salud en el trabajo y la adecuada disposición de residuos a fin de su posterior transporte, de forma tal, de evitar riesgos de incidentes y/o accidentes en obra y/o posibles afectaciones Medio Ambientales.

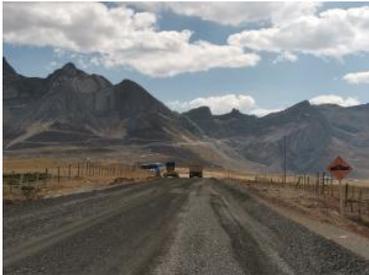
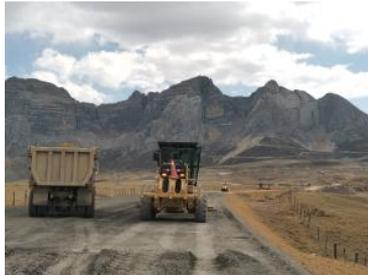
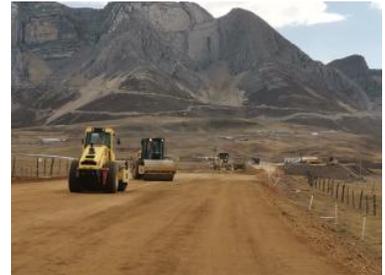
7 Personal aproximado verificado en campo: 3 Capataz, 3 Operario, 3 Oficial, 6 Ayudante y 3 Vigía. Además de un equipo de Topografía conformado por 1 Topógrafo y 4 Ayudantes.

Equipos aproximados verificados en campo: 1 Excavadora sobre oruga, 8 Volquetes, 3 Motoniveladora, 2 Rodillo y 1 Camión Cisterna de Agua con sus respectivos operadores. Actividades verificadas por personal Profesional, Técnico y Auxiliar del CVA y del CSO. Se sugiere el control adecuado de los procesos constructivos por parte del CSO, a fin de garantizar la calidad y durabilidad de la obra. Así como el cumplimiento de los protocolos de seguridad y salud en el trabajo para la actividad y la adecuada disposición de residuos a fin de su posterior transporte, de forma tal, de evitar riesgos de incidentes y/o accidentes en obra y/o posibles afectaciones Medio Ambientales.

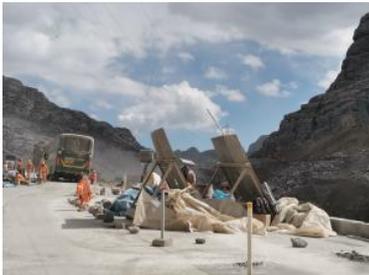
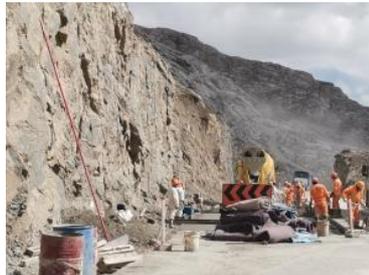
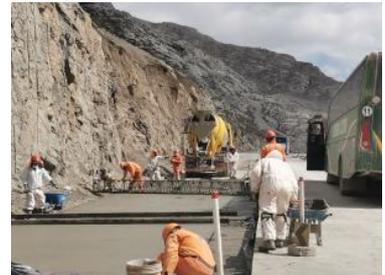
- 500.PAVIMENTO DE CONCRETO HIDRAULICO
- 501.BPavimento de Concreto Hidráulico Sc=45 kg/cm2 (Manual)
- 502. AAceros Longitudinal (Barra de Amarre)
- 502. BAceros Transversal (Pasa Junta)
- 502.CCanastillas
- 503.AJuntas de Construcción de Concreto Hidráulico
- 503. BJuntas de Contracción de Concreto Hidráulico
- 503.CJuntas de Expansión
- 612.CEncofrado y desencofrado para pavimentos
- 700.OTRANSPORTE
- 7Q0.ETransporte de Concreto Hidráulico (con mixer) para d<= 1 Km
- 700.FTransporte de Concreto Hidráulico (con mixer) para d> 1 Km

Progresiva: km 167+660 al km 167+710 aproximadamente

Actividades verificadas por personal Profesional, Técnico y Auxiliar del CVA y del CSO. Se sugiere el control adecuado de los procesos constructivos por parte del CSO, a fin de garantizar la calidad y durabilidad de la obra. Así como el cumplimiento de los protocolos de seguridad y salud en el trabajo para la actividad y la adecuada disposición de residuos a fin de su posterior transporte, de forma tal, de evitar riesgos de incidentes y/o accidentes en obra y/o posibles afectaciones Medio Ambientales.
