## BITACORA ELECTRÓNICA DE OBRA

| Si | 065-<br>2021 | 24-08-2021 | REHABILITACION Y<br>MEJORAMIENTO DE LA<br>CARRETERA PALLASCA -<br>M O L L E P A T A -<br>MOLLEBAMBA - SANTIAGO<br>DE CHUCO EMPALME RUTA<br>NO 10, TRAMO SANTIAGO<br>DE CHUCO - MOLLEPATA | VILCHEZ ESPINOZA<br>JOHNATHAN ARTURO |

Reporte diario Santiago de Chuco - Mollepata

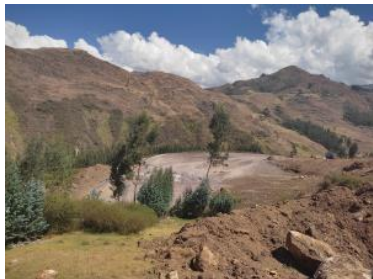
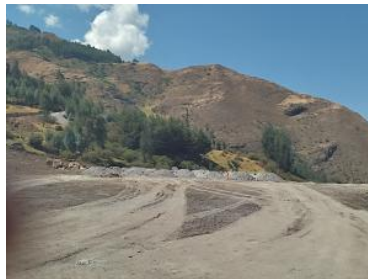
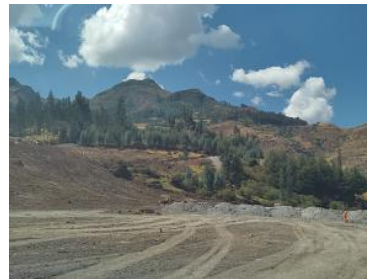
**PERÚ****Ministerio  
de Transportes  
y Comunicaciones****MINISTERIO DE TRANSPORTES Y COMUNICACIONES****Panel Fotográfico de la Bitacora de Obras****Personal Encargado:****VILCHEZ ESPINOZA  
JOHNATHAN ARTURO****Nivel:****No Aplica****Fecha De Fotografia:****24-08-2021****Actividades:****200. MOVIMIENTO DE TIERRA  
906.A ACONDICIONAMIENTO DE DESECHOS Y MATERIAL EXCEDENTE  
PROGRESIVA 12+300 DME 18****CDescripcion\_\_\_\_\_:****fme18Equipos  
1 Tractor sobre orugas  
CUADRILLA  
1 Operario  
1 Controlador  
1 Ayudante vigía****Foto1:**

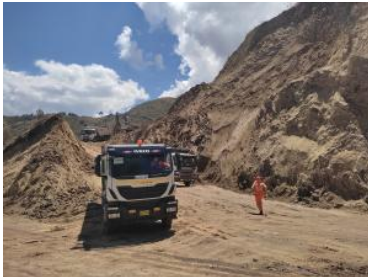
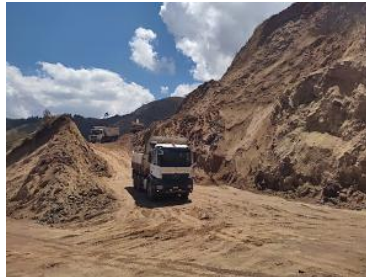
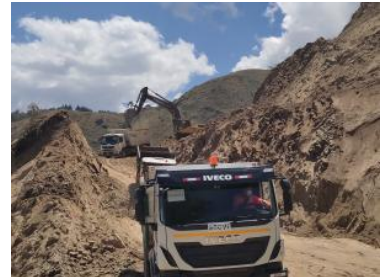
**PERÚ****Ministerio  
de Transportes  
y Comunicaciones****MINISTERIO DE TRANSPORTES Y COMUNICACIONES****Panel Fotográfico de la Bitacora de Obras****Personal Encargado:****VILCHEZ ESPINOZA  
JOHNATHAN ARTURO****Nivel:****No Aplica****Fecha De Fotografia:****24-08-2021****Actividades:****200. MOVIMIENTO DE TIERRA  
202.A EXCAVACIÓN DE MATERIAL SUELTO  
202.B EXCAVACIÓN EN ROCA SUELTA  
PROGRESIVA 25+930****CDescripcion\_\_\_\_\_:****Equipos****1 excavadora sobre orugas****15 volquete****Cuadrilla****1 Capataz****2 Ayudante vigía****Foto1:**

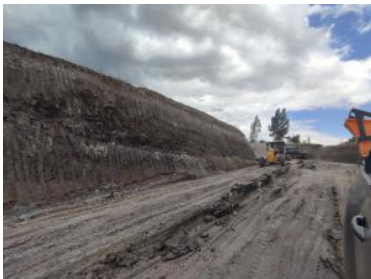
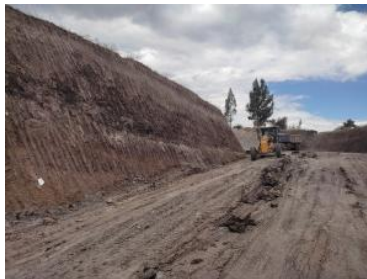
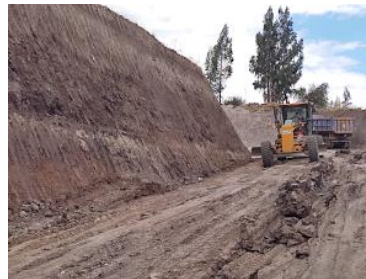
**PERÚ****Ministerio  
de Transportes  
y Comunicaciones****MINISTERIO DE TRANSPORTES Y COMUNICACIONES****Panel Fotográfico de la Bitacora de Obras****Personal Encargado:****VILCHEZ ESPINOZA  
JOHNATHAN ARTURO****Nivel:****No Aplica****Fecha De Fotografia:****24-08-2021****Actividades:****100. OBRAS PREELIMINARES  
103.A MANTENIMIENTO DE TRANSITO Y SEGURIDAD VIAL  
PROGRESIVA 10+180****CDescripcion\_\_\_\_\_:****Equipos****1 Motoniveladora****1 Rodillo****Cuadrilla****1 Controlador****1 Ayudante vigía****Foto1:**
