## BITACORA ELECTRÓNICA DE OBRA

Nro  
Inform  
e:  
190

Nombre De La Obra:  
Carretera Oyon - Ambo,  
Tramo I: Oyon - Desvío Cerro  
de Pasco

MEJORAMIENTO DE LA CARRETERA OYON - AMBO TRAMO 1: OYON DV. CERRO DE PASCO

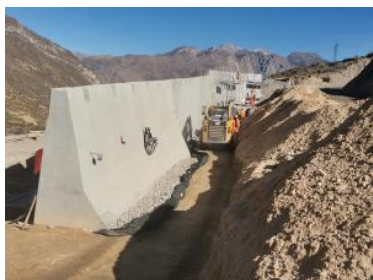
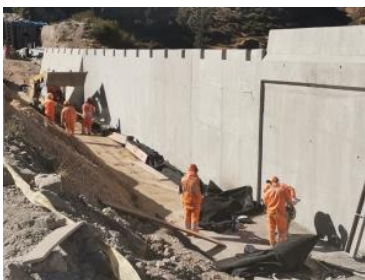
SE APRECIA EL SOLAQUEADO EN ALGUNOS PAÑOS DEL MURO DE CONTENCIÓN, PESE A QUE EL ACABADO DEBERÍA SER CARAVISTA DE ACUERDO AL EXPEDIENTE TÉCNICO CONTRATADO (FOTO N° 3). HECHOS QUE EVIDENCIARÍAN POSIBLES INCUMPLIMIENTOS A LAS ESPECIFICACIONES TÉCNICAS DEL PROYECTO CONTRATADO.

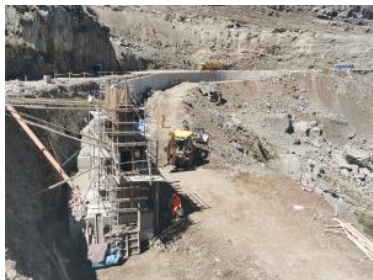
Foto1:

Personal aproximado verificado en campo: 1 Capataz, 4 Operario, 4 Oficial y 2 Ayudante.

Equipos aproximados verificados en campo: 1 Retroexcavadora con operador, además de equipos menores como: 1 Torre de Iluminación, 2 vibradora de Concreto, 1 vibro pisón.

SE APRECIA EL SOLAQUEADO EN ALGUNOS PAÑOS DEL MURO DE CONTENCIÓN, PESE A QUE EL ACABADO DEBERÍA SER CARAVISTA DE ACUERDO AL EXPEDIENTE TÉCNICO CONTRATADO (FOTOS N°S 2 Y 3), HECHOS QUE EVIDENCIARÍAN POSIBLES INCUMPLIMIENTOS A LAS ESPECIFICACIONES TÉCNICAS DEL PROYECTO CONTRATADO.

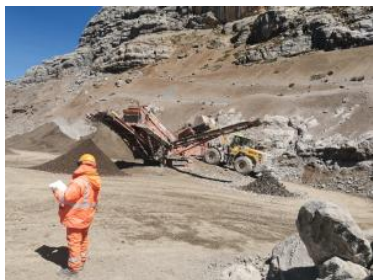
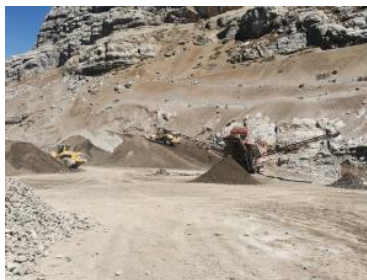
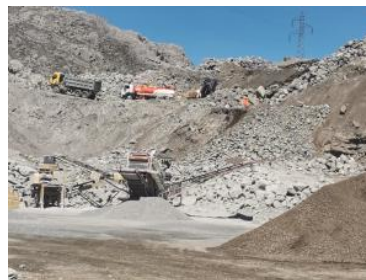
Personal aproximado verificado en campo: 1 ing. Residente de planta, 2 operadores de planta, 6 Asistentes, 1 Administrador, 1 Técnico Mecánico y 1 Técnico Eléctrico, 3 Controladores y 1 Vigía.

Equipos aproximados verificados en campo: 2 Cargador Frontal, 2 Excavadora sobre oruga, 1 Tractor sobre oruga y 2 Volquetes con sus respectivos operadores, 1 Chancadora primaria, 1 chancadora Secundaria, además de equipos menores como: 2 torres de iluminación.

Actividades verificadas por personal profesional, técnico y auxiliar del CVA y del CSO. Se sugiere el control adecuado de los procesos constructivos por parte del CSO, a fin de garantizar la calidad y durabilidad de la obra. Así como el cumplimiento de los protocolos de seguridad y salud en el trabajo para la actividad y la adecuada disposición de residuos a fin de su posterior transporte.

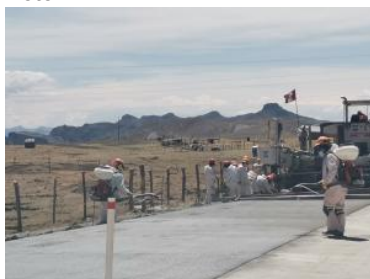
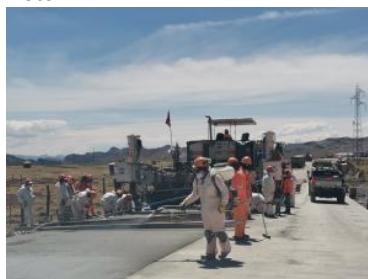
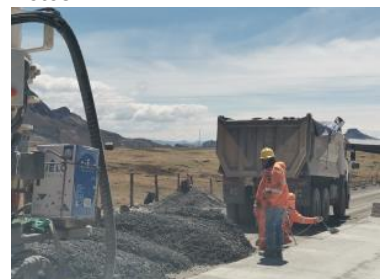
Personal aproximado verificado en campo: 1 Capataz, 14 Operario, 8 Oficial, 6 Ayudante y 3 Vigía. Además de un equipo de Control de Calidad y de topografía conformada por 1 Técnico de Laboratorio, 1 Topógrafo y 5 auxiliares

Equipos aproximados verificados en campo: 1 pavimentadora de concreto, 1 retroexcavadora, 10 volquetes con sus respectivos operadores, además de equipos menores como: 3 cortadoras de pavimentos, 1 compresora, 1 torre de iluminación, 1 vibradora de concreto eléctrica, 1 generador eléctrico, entre otras.

Actividades verificadas por personal Profesional, Técnico y Auxiliar del CVA y por personal Técnico y Auxiliar del CSO. Se sugiere el control adecuado de los procesos constructivos por parte del CSO, a fin de garantizar la calidad y durabilidad de la obra. Así como el cumplimiento de los protocolos de seguridad y salud en el trabajo y la adecuada disposición de residuos a fin de su posterior transporte, de forma tal, de evitar riesgos de incidentes y/o accidentes en obra y/o posibles afectaciones Medio Ambientales.

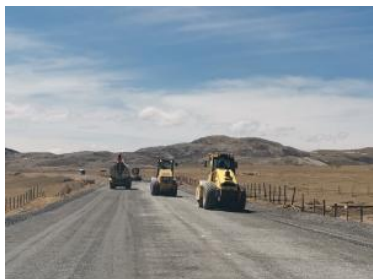
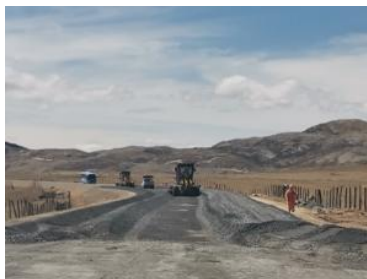
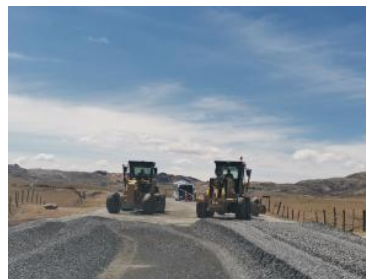
Personal aproximado verificado en campo: 1 Capataz, 1 Operario, 1 Oficial, 2 Ayudante y 2 Vigía.

Equipos aproximados verificados en campo: 2 Motoniveladora, 2 Rodillo, 4 Volquetes, y 1 Camión Cisterna con sus respectivos operadores

Actividades verificadas por personal Profesional, Técnico y Auxiliar del CVA y por personal Técnico y Auxiliar del CSO. Se sugiere el control adecuado de los procesos constructivos por parte del CSO, a fin de garantizar la calidad y durabilidad de la obra. Así como el cumplimiento de los protocolos de seguridad y salud en el trabajo y la adecuada disposición de residuos a fin de su posterior transporte y evitar riesgos de contaminación ambiental.

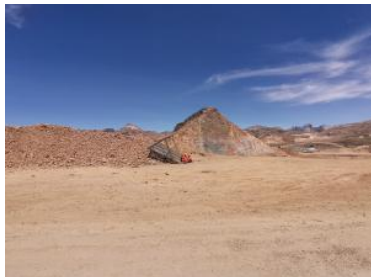
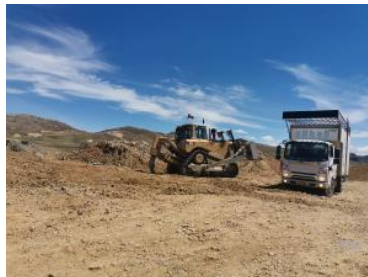
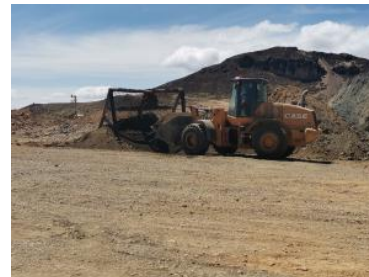
Personal aproximado verificado en campo: 1 Capataz y 2 Controladores  
Equipos aproximados verificados en campo: 2 Cargador Frontal, 1 Excavadora sobre oruga y 1 tractor sobre oruga con sus respectivos operadores. Además de equipos menores como 2 torres de iluminación y 4 zaranda estática.
