## BITACORA ELECTRÓNICA DE OBRA

Nro  
Inform  
e:  
193

Fecha Informe:  
28-08-2021

Nombre De La Obra:  
Carretera Oyon - Ambo,  
Tramo I: Oyon - Desvío Cerro  
de Pasco

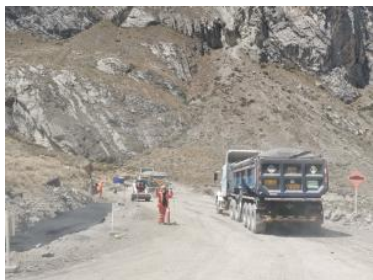
**Foto1:**

SE APRECIA LA EMISIÓN DE PARTÍCULAS DE POLVO (FOTOS N°S 2 Y 3), HECHO QUE PODRÍA AFECTAR LA SALUD DEL PERSONAL DE OBRA Y USUARIOS DE LA VÍA, ADEMÁS DE POSIBLES AFECTACIONES MEDIO AMBIENTALES.
