BITACORA ELECTRÓNICA DE OBRA

Nro Informe:
197

Fecha Informe:
03-09-2021

Nombre De La Obra:
Carretera Oyon - Ambo,
Tramo I: Oyon - Desvío Cerro de Pasco

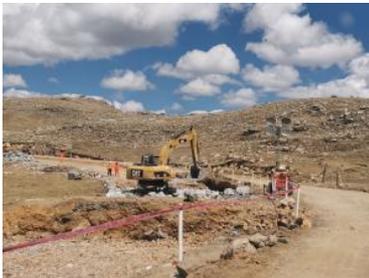
Foto1:

Personal aproximado verificado en campo: 1 Capataz, 1 Oficial, 2 Ayudante y 2 Vigía.
Equipos aproximados verificados en campo: 2 Excavadora sobre oruga, 1 Rodillo y 4 Volquetes con sus respectivos operadores
Actividades verificadas por personal Profesional, Técnico y Auxiliar del CVA y del CSO. Se sugiere el control adecuado de los procesos constructivos por parte del CSO, a fin de garantizar la calidad y durabilidad de la obra. Así como el cumplimiento de los protocolos de seguridad y salud en el trabajo y la adecuada disposición de residuos a fin de su posterior transporte y evitar riesgos de contaminación ambiental.
Se verifica la limpieza de baño químico, además de contar con cilindros de almacenamiento temporal de residuos en el frente de trabajo.

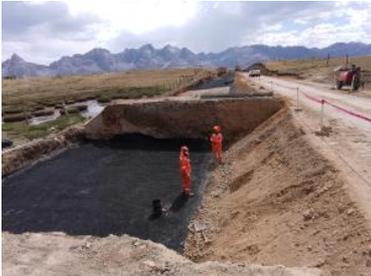
Foto1:

Personal aproximado verificado en campo: 1 Capataz, 1 Operario, 2 Oficial, 2 Ayudante y 2 Vigía.
 Equipos aproximados verificados en campo: 1 Excavadora Sobre Oruga, 1 Rodillo Bermero, 1 Camión Cisterna de Agua y 4 Volquetes con sus respectivos operadores
 Se toma conocimiento que las actividades son verificadas por personal Profesional, Técnico y Auxiliar del CVA y del CSO. Se sugiere el control adecuado de los procesos constructivos por parte del CSO, a fin de garantizar la calidad y durabilidad de la obra. Así como el cumplimiento de los protocolos de seguridad y salud en el trabajo y la adecuada disposición de residuos a fin de su posterior transporte, de forma tal de evitar riesgos de incidentes y/o accidentes en obra y/o posible afectación medio Ambiental.
