BITACORA ELECTRÓNICA DE OBRA

Confirma Bitacora: Si	Nro Informe: 147	Fecha Informe: 20-09-2021	Nombre De La Obra: Carretera Oyon- Ambo, Tramo II: Dv. Cerro de Pasco- Dv. Chacayan	Personal Encargado: BORIS WALTER AYLLÓN CARCELÉN
---------------------------------	----------------------------	-------------------------------------	---	---

OBRA: MEJORAMIENTO DE LA CARRETERA OYON - AMBO TRAMO 2 DESVIO CERRO DE PASCO DESVIO CHACAYAN

Visita de monitoreo desde la Ciudad de Yanahuanca hasta la progresiva Km. 181+000 (Desvío Cerro de Pasco)

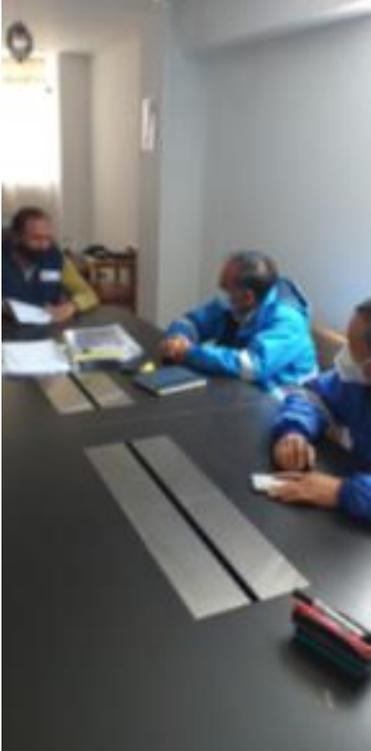
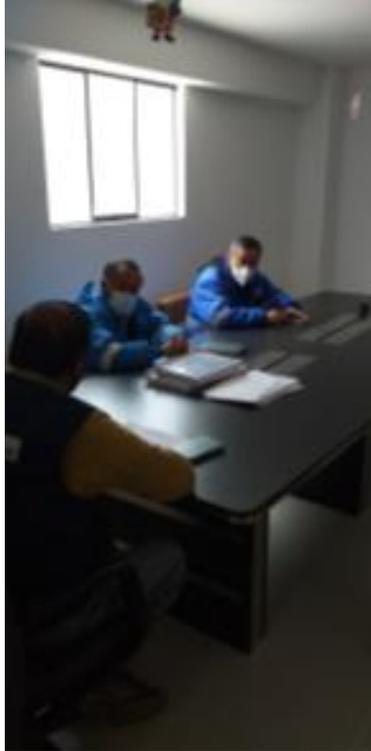
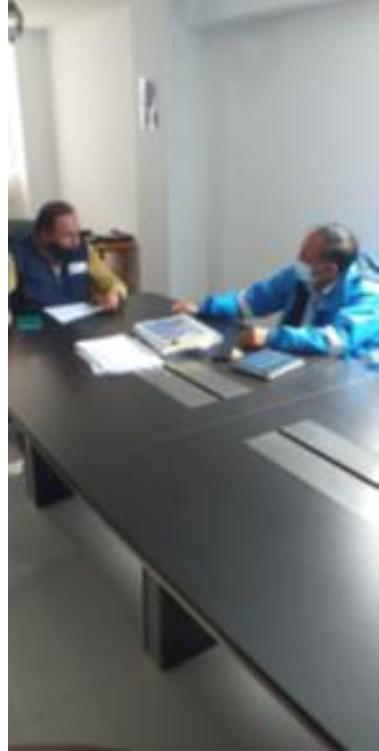
CDescripcion _____:
En la progresiva KM. 214+500 se realiza una reunión entre el Ing. Jorge Jaeger (jefe de Supervisión) , Ing. Felix Puma (ingeniero residente) y el Ingeniero Jose punh (jefe de oficina técnica) donde invitaron al monitor a estar presente en esta actividad y dejar evidencia de la ejecución de la misma. Donde se hablaron los temas: Estado situacional de los trámites de mayores metrados , Adicionales, liberación de predios, sitios a intervenir, actividades pendientes por ejecutar, actualización del cuaderno de obras.

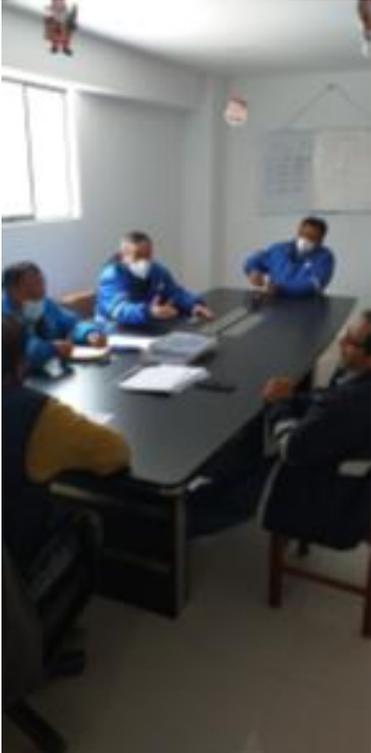
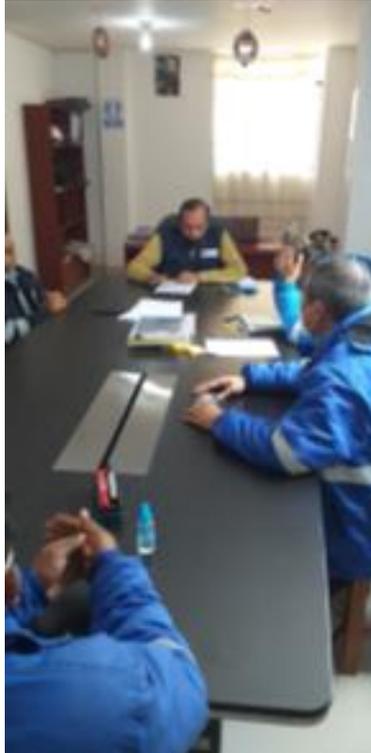
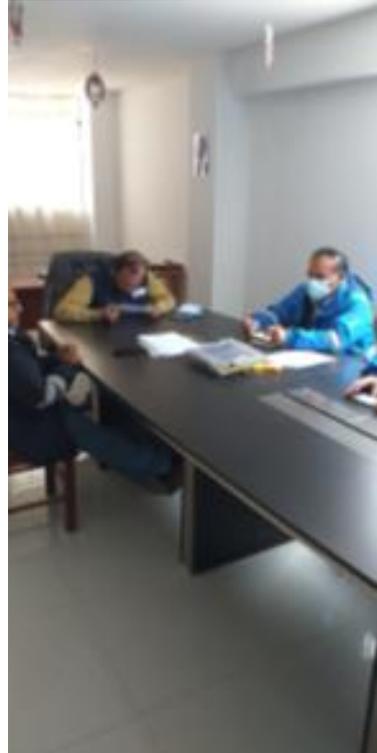
Actividades:
PROGRESIVA KM. 214+500
VISITA DE MONITOREO A LAS OFICINAS DE LA SUPERVISION: REUNION CON JEFE DE SUPERVISIÓN E ING. RESIDENTE Y ESPECIALISTAS DE LA CONTRATISTA

CDescripcion _____:
En la progresiva KM. 214+500 Se realiza visita de monitoreo a las oficinas de la Supervisión. En la sala de reuniones de la supervisión se realiza reunión entre el Jefe de Supervisión , Ing. residente y Jefe de oficina Técnica y especialista de Suelos de la Contratista. Donde cada uno de ellos planteo las trámites pendientes por enviar a PROVIAS NACIONAL Y el Estado Situacional de los mismos. También se solicitó la actualización de la información en el cuaderno de obra, protocolos a elaborar, actividades pendientes por culminar, liberación de predios y actividades a ejecutar.
