BITACORA ELECTRÓNICA DE OBRA

REGISTRO DE LA BITACORA Y FOTO DEL CUADERNO DE OBRA

Confirma Bitacora: Si	Nro Informe: 161	Fecha Informe: 06-10-2021	Nombre De La Obra: Carretera Oyon- Ambo, Tramo II: Dv. Cerro de Pasco- Dv. Chacayan	Personal Encargado: BORIS WALTER AYLLÓN CARCELÉN
---------------------------------	----------------------------	-------------------------------------	---	---

OBRA: MEJORAMIENTO DE LA CARRETERA OYON - AMBO TRAMO 2 DESVIO CERRO DE PASCO DESVIO CHACAYAN

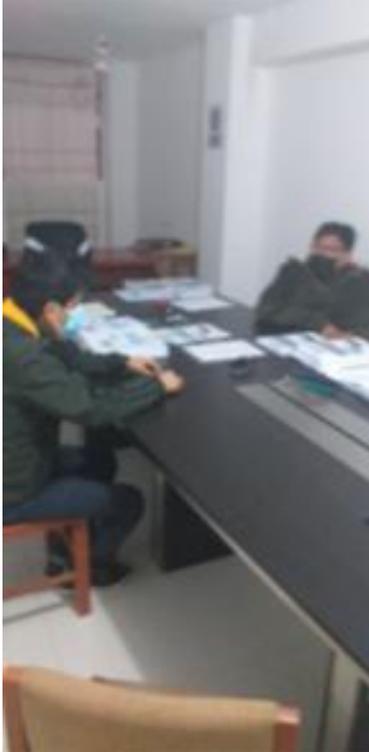
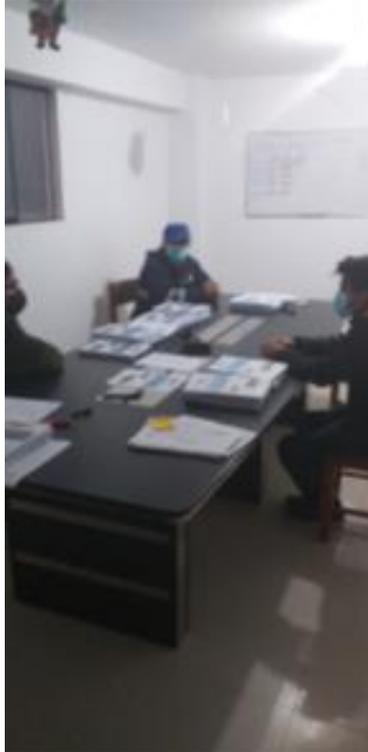
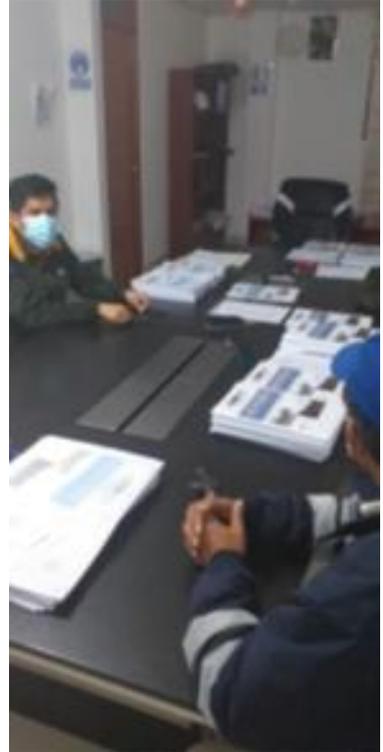
CDescripcion_____:
En la progresiva KM. 214+500 se realiza visita a las oficinas de la Supervisión en compañía del ing. Esteban Durán, Administrador de Contratos de Provias Nacional, donde se inicia una reunión de trabajo en la sala de reuniones para programar las actividades a ejecutar el día de mañana.

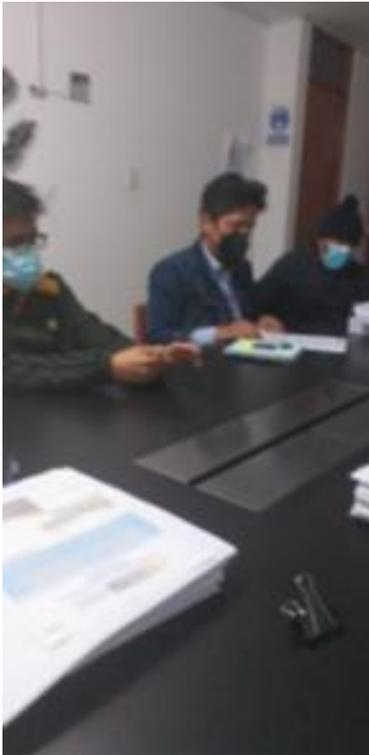
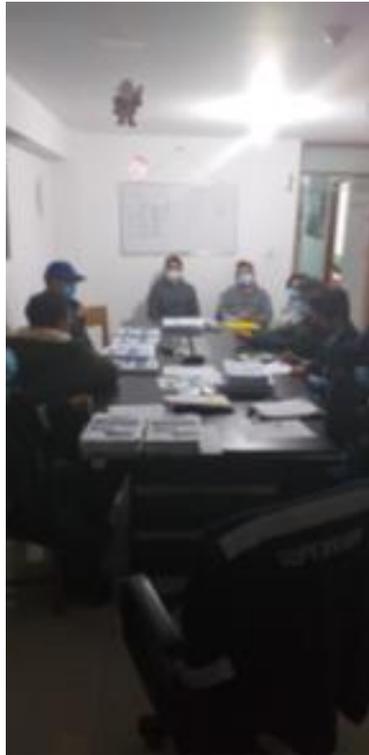
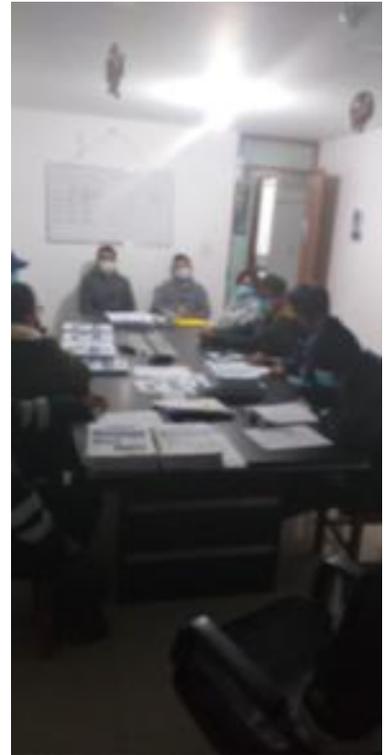
PROGRESIVA KM. 214+500
VISITA DE MONITOREO A LAS OFICINAS DE SUPERVISION: REUNION DE TRABAJO ENTRE ESPECIALISTAS Y EL ADMINISTRADOR DE CONTRATOS DE PROVIAS NACIONAL

En la progresiva Km. 214+500 se realiza reunión de trabajo en la sala de reuniones con los especialistas de la Supervisión y el Ing. Esteban Durán , administrador de contratos de PROVIAS NACIONAL
