BITACORA ELECTRÓNICA DE OBRA

Confirma Bitacora: Si	Nro Informe: 174	Fecha Informe: 22-10-2021	Nombre De La Obra: Carretera Oyon- Ambo, Tramo II: Dv. Cerro de Pasco- Dv. Chacayan	Personal Encargado: BORIS WALTER AYLLÓN CARCELÉN
---------------------------------	----------------------------	-------------------------------------	---	---

OBRA: MEJORAMIENTO DE LA CARRETERA OYON - AMBO TRAMO 2 DESVIO CERRO DE PASCO DESVIO CHACAYAN

TRAMO 2 progresiva km. 181+000 a la progresiva km. 230+000

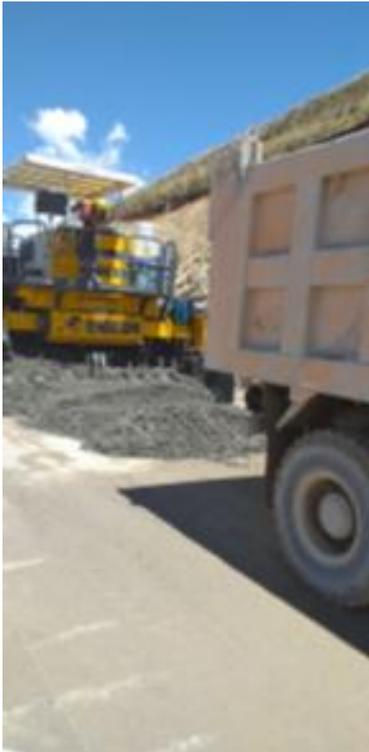
Foto1:

En las progresivas KM. 193+299 a Km. 193+400 Se realiza la construcción de pavimentos para avanzar en forma progresiva por el lado izquierdo de la vía. Actualmente realizan la colocación de mezcla de concreto. Se utiliza una pavimentadora, una retroexcavadora , un camión cisterna, 4 volquetes , y trabajan: 1 capataz, 4 operadores de pavimentadora, 1 operador de retroexcavadora, 1 chofer de cisterna, 15 obreros. 2 vigías
