BITACORA ELECTRÓNICA DE OBRA

Confirma Bitacora: Si
Nro Informe: 262
Fecha Informe: 29-11-2021
Nombre De La Obra: Carretera Oyon - Ambo, Tramo I: Oyon - Desvío Cerro de Pasco
Personal Encargado: LUZMILA GUERRA MOTTA

MEJORAMIENTO DE LA CARRETERA OYON - AMBO TRAMO 1: OYON DV. CERRO DE PASCO

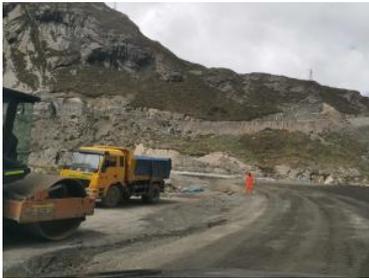
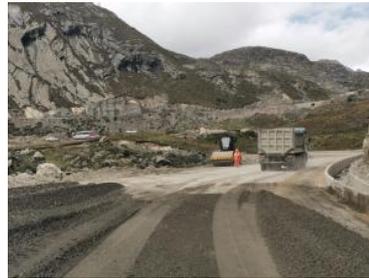
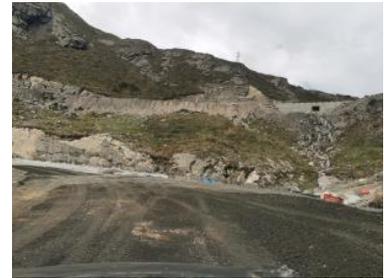
Personal aproximado verificado en campo: 1 Capataz, 2 Operario, 2 Oficial, 2 Ayudante y 2 Vigía, además de un equipo de topografía conformado por 1 Topógrafo y 4 Ayudantes.

Equipos aproximados verificados en campo: 2 Motoniveladora y 2 Rodillo con sus respectivos operadores.

Actividades verificadas por personal profesional, técnico y auxiliar del CVA y por personal técnico y auxiliar del CSO. Se sugirió el control adecuado de los procesos constructivos al CSO, a fin de garantizar la calidad y durabilidad de la obra. Así como el cumplimiento de los protocolos de seguridad y salud en el trabajo para la actividad y la adecuada disposición de residuos a fin de su posterior transporte.

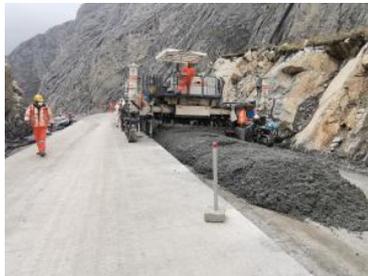
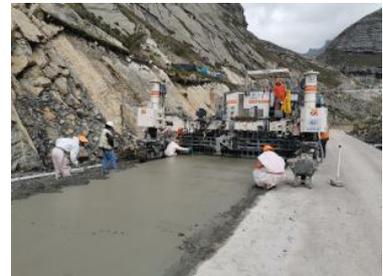
SE APRECIA QUE SE VIENEN REPARANDO ALGUNOS TRAMOS DE SUB BASE GRANULAR QUE HABRÍAN SIDO DAÑADOS (ACOLCHONAMIENTO – Foto n° 1) POR PRESENCIA DE LLUVIAS A FIN DE CONTINUAR CON LAS ACTIVIDADES RELACIONADAS A PAVIMENTO DE CONCRETO HIDRÁULICO.

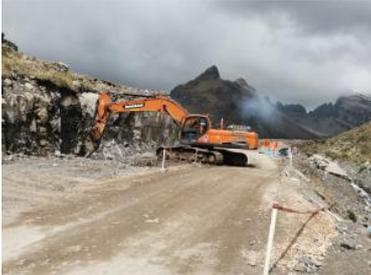
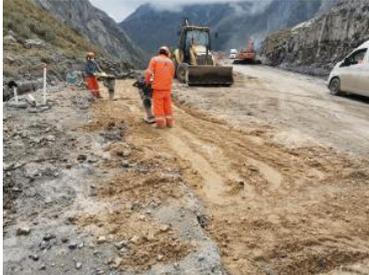
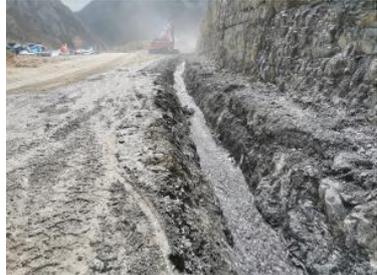
CDescripcion _____:
Personal aproximado verificado en campo: 1 Capataz, 1 Operario, 2 Oficial, 2 Ayudante y 2 Vigía.
Equipos aproximados verificados en campo: 1 Martillo hidráulico sobre orugas con operador, además de equipos menores como 2 Vibro pisón.
Actividades verificadas por personal profesional, técnico y auxiliar del CVA y por personal técnico y auxiliar del CSO. Se sugirió el control adecuado de los procesos constructivos al CSO, a fin de garantizar la calidad y durabilidad de la obra. Así como el cumplimiento de los protocolos de seguridad y salud en el trabajo para la actividad y la adecuada disposición de residuos a fin de su posterior transporte.

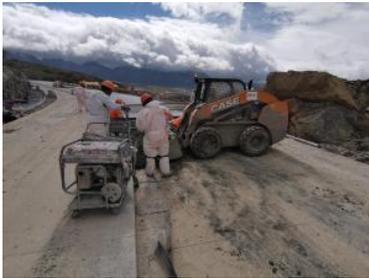
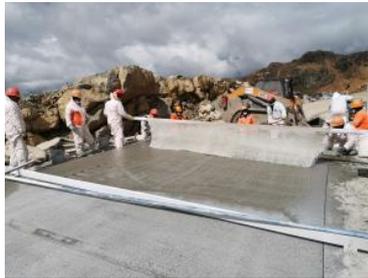
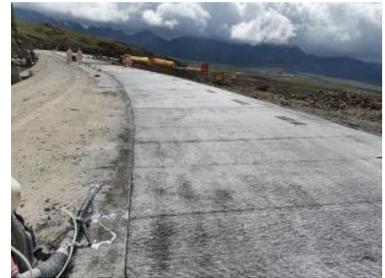
Actividades verificadas por personal profesional, técnico y auxiliar del CVA y por personal técnico y auxiliar del CSO. Se sugirió el control adecuado de los procesos constructivos al CSO, a fin de garantizar la calidad y durabilidad de la obra. Así como el cumplimiento de los protocolos de seguridad y salud en el trabajo para la actividad y la adecuada disposición de residuos a fin de su posterior transporte.
