## BITACORA ELECTRÓNICA DE OBRA

<b>Confirma Bitacora:</b> Si	<b>Nro Informe:</b> 279	<b>Fecha Informe:</b> 17-12-2021	<b>Nombre De La Obra:</b> Carretera Oyon - Ambo, Tramo I: Oyon - Desvío Cerro de Pasco	<b>Personal Encargado:</b> LUZMILA GUERRA MOTTA
<b>Foto Bitacora:</b>

MEJORAMIENTO DE LA CARRETERA OYON - AMBO TRAMO 1: OYON DV. CERRO DE PASCO

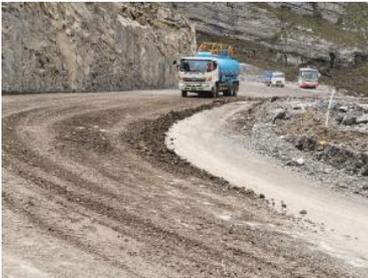
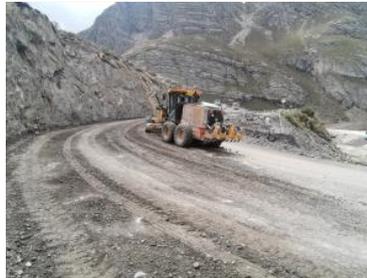
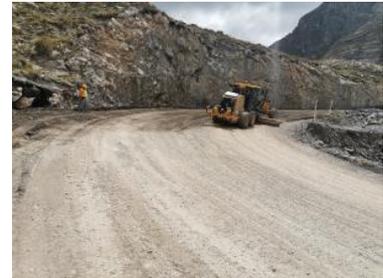
Personal aproximado verificado en campo: 1 Capataz y 1 Operario.  
Equipos aproximados verificados en campo: 1 Motoniveladora.

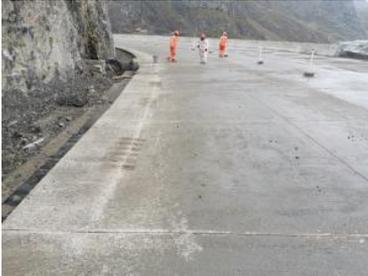
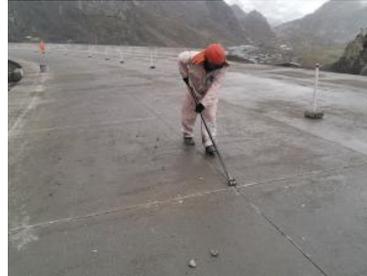
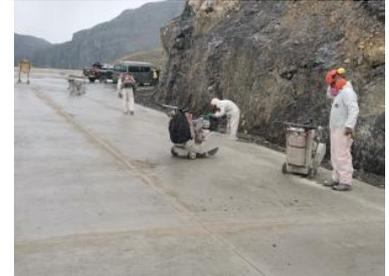
Equipos aproximados verificados en campo: 1 Camión Baranda con operador, además de equipos menores como: 1 Minicargador y 3 Cortadoras de Pavimento
