## BITACORA ELECTRÓNICA DE OBRA

| <b>Confirma Bitacora:</b><br>Si | <b>Nro Informe:</b><br>0020 | <b>Fecha Informe:</b><br>08-02-2022 | <b>Nombre De La Obra:</b><br>Carretera Oyon - Ambo,<br>Tramo I: Oyon - Desvío Cerro de Pasco | | <b>Personal Encargado:</b><br>BORIS WALTER AYLLÓN<br>CARCELÉN |
| <p>NUMERO DE INFORME : 00020<br/>CONTRATO DE OBRA: No. 073-2018-MTC/ 20 de fecha 17/07/2018<br/>EMPRESA CONTRATISTA: CONSORCIO VIAL AMBO ( CONSTRUCTORA SANTA FE LTDA SUCURSAL DEL PERU, GRINOR S.A. SUCURSAL DEL PERU Y J E CONSTRUCCIONES GENERALES S.A)<br/>OBRA: MEJORAMIENTO DE LA CARRETERA OYON - AMBO TRAMO I: OYON - DESVIO CERRO DE PASCO- VIA PRINCIPAL KM. 134+977.92 AL KM. 181+000 Y RAMAL KM. 136+780 A KM. 139+698.19<br/>TRAMO 1 Vía principal : Progresiva km. 134+977.92 al Km. 181+000 ; Ramal: Progresiva Km. 136+780 a Km. 139+698.19<br/>SUSPENSIÓN DE LAS LABORES EN LA OBRA EN CAMPO POR LLUVIAS CONSTANTES A PARTIR DEL DIA 22-12-2021 AL 21-03-2022 SE HA TRAMITADO LA SUSPENSIÓN DE OBRA MEDIANTE ADENDA No. 7, SOLO SE REALIZAN ACTIVIDADES DE MANTENIMIENTO Y SEGURIDAD VIAL DESDE EL DIA 23-12-2021 A LA ACTUALIDAD, CONTINUAN LAS LLUVIAS EN EL SECTOR EN HORAS DE LA TARDE Y NOCHE. ACTUALMENTE SE

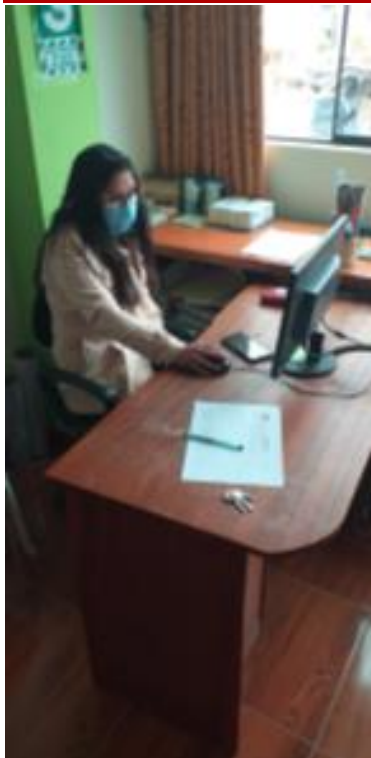
**Foto1:**

En el Poblado de Oyón se realiza la visita de monitoreo a las oficinas de la supervisión, donde se verifico la presencia del jefe de supervisión, Administradora y tecnico .realizando actividades administrativas y se verifico en campo a un tecnico y chofer con camioneta realizando labores de control de las actividades de mantenimiento que realiza la contratista.
