## BITACORA ELECTRÓNICA DE OBRA

NUMERO DE INFORME No. 0076

OBRA: MEJORAMIENTO DE LA CARRETERA OYON - AMBO TRAMO I: OYON - DESVIO CERRO DE PASCO- VIA PRINCIPAL KM. 134+977.92 AL KM. 181+000 Y RAMAL KM. 136+780 A KM. 139+698.19

VISITA DE MONITOREO AL TRAMO 1 DESDE POBLADO DE OYON HASTA EL KM. 181+000 (DESVIO CERRO DE PASCO) y RAMAL

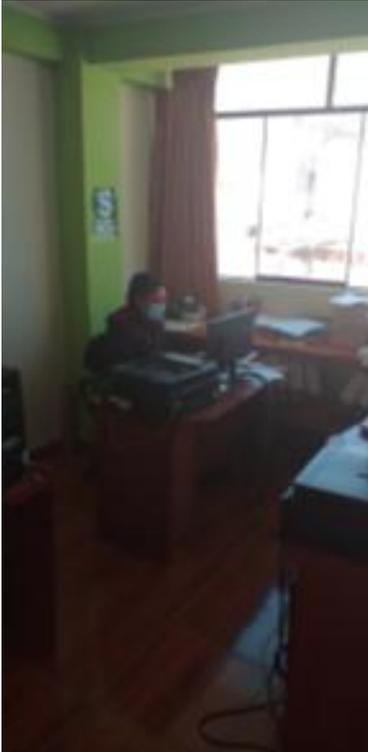
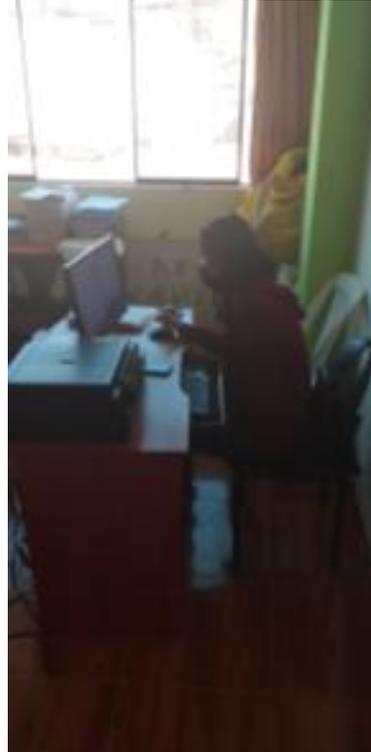
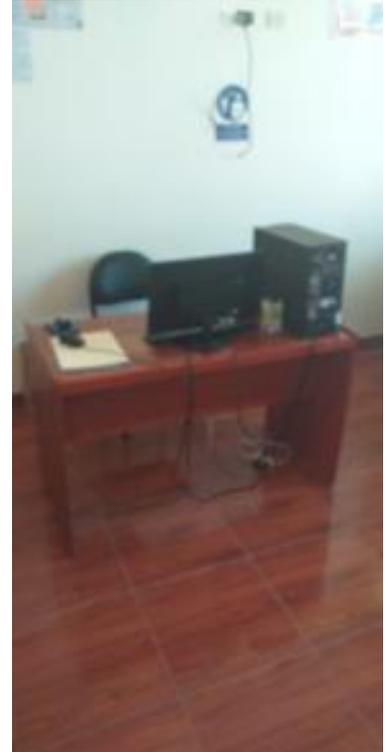
En el poblado de Oyón, se realizo visita a las oficinas de la Supervisión para verificar los recursos existentes de la Supervisión y en espera de la llegada de los especialistas de geología de la Dirección de Obras de PROVIAS NACIONAL para continuar recorriendo las zonas consideradas críticas e inestables para realizar su correspondiente evaluación y requerimiento.

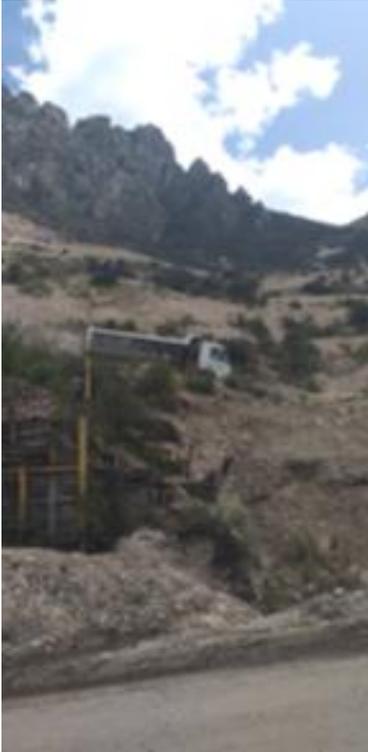
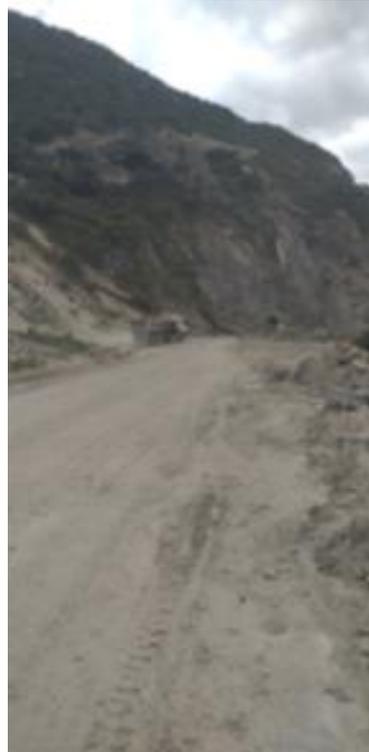
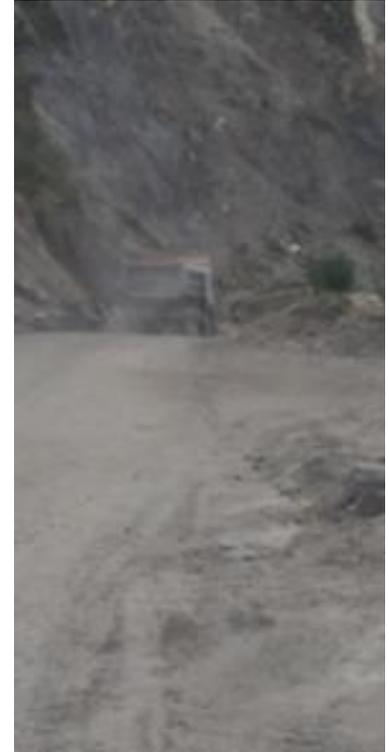
PROGRESIVA KM. 141+100

En la progresiva Km. 141+100 En el acceso del tramo I, se realiza el transporte proveniente de la cantera bellaluz, hacia el RAMAL. Se utiliza 1 cargador frontal para la carga del material y 7 volquetes, para el transporte del material hacia el acceso. trabajan: 1 capataz, 1 operador, 7 choferes, 2 vigias.

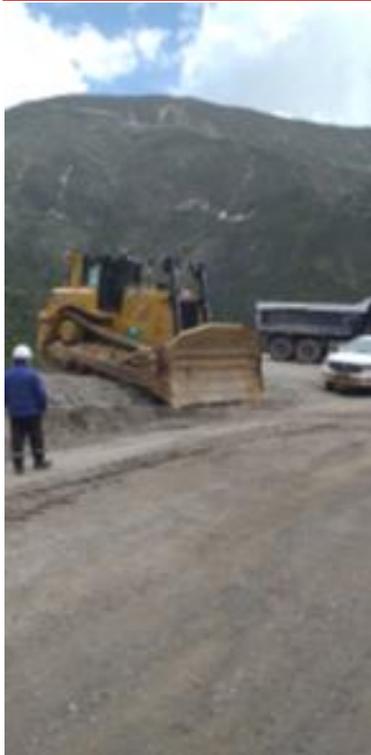
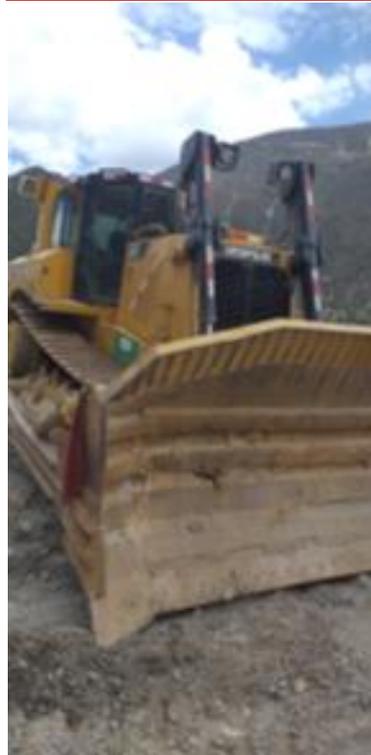
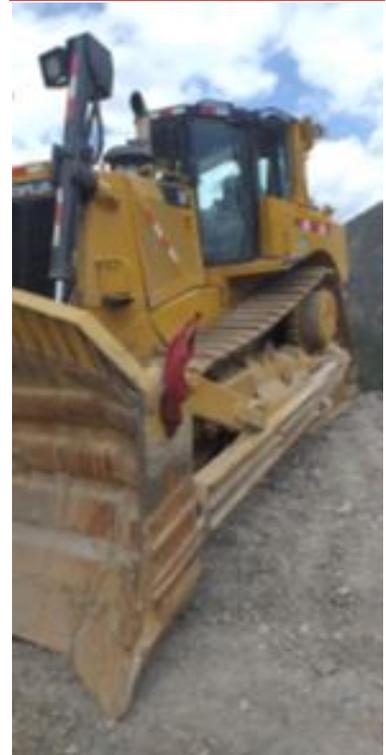
En la progresiva Km. 139+690 se ha realizado la movilización de maquinaria : tractor d8 al sitio de obra. se ha dejado estacionado en el margen derecho de la via

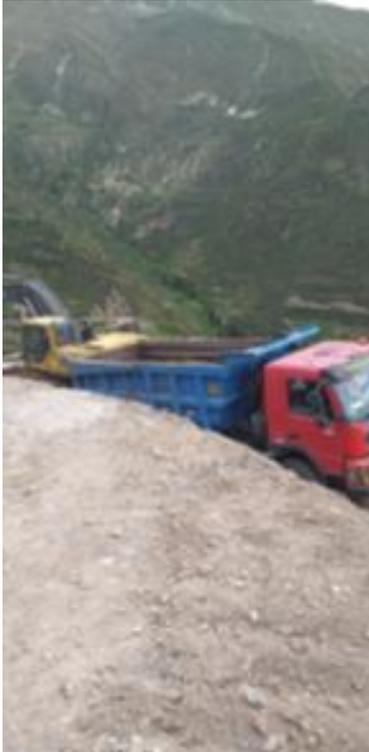
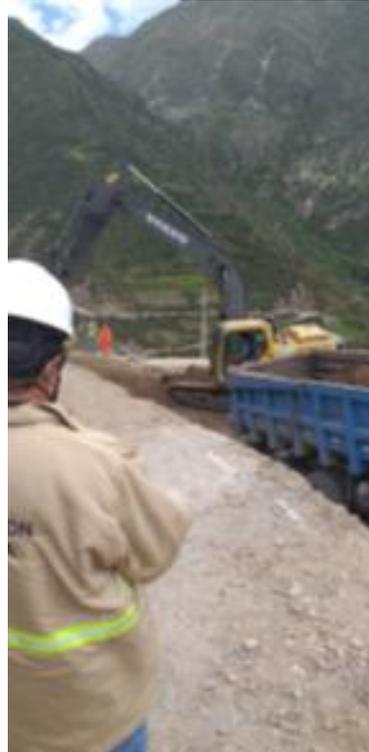
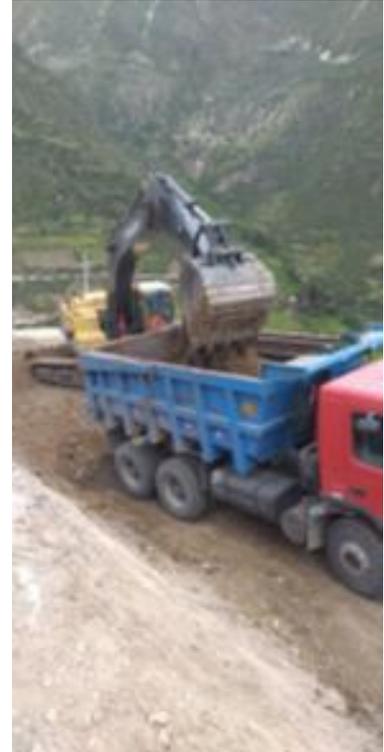
En la progresiva Km. 139+600 Se realiza en el ramal, la carga y el transporte de eliminación de material hacia el DME 4. Se utiliza 1 Retroexcavadora para la carga del material y 7 volquetes, para el transporte del material. trabajan: 1 capataz, 1 operador, 7 choferes, 2 vigías
