BITACORA ELECTRÓNICA DE OBRA

Confirma Bitacora:	Nro Informe:	Fecha Informe:	Nombre De La Obra:	Personal Encargado:
Si	073-2022 - MTC /20.9 -lgn	11 - 04 - 2022	HUANUCO - HUALLANCA (T1)	LUZMILA GUERRA MOTTA

OBRA: CONSERVACIÓN POR NIVELES DE SERVICIO, OPERACIÓN DEL CORREDOR VIAL HUÁNUCO – LA UNIÓN – HUALLANCA DV. ANTAMINA/ EMP. PE-3N (TINGO CHICO) – NUEVAS FLORES – LLATA – ANTAMINA – TRAMO I
 CONTRATISTA: CHINA RAILWAY 20 BUREAU GROUP CORPORATION
 SUPERVISOR: CONSORCIO SUPERVISOR LOUIS BERGER - HOB

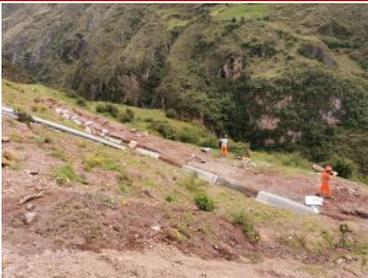
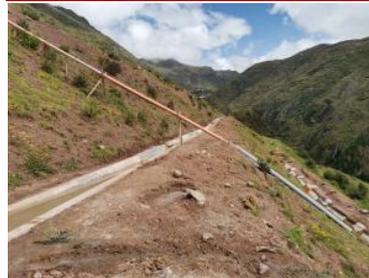
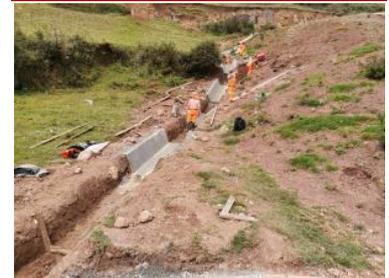
Progresiva: km 42+600 - DME

510.A4.1Cuneta de banquetta revestida

901.B1Retiro y almacenamiento de Top Soil de DME

Personal aproximado verificado en campo: 1 Capataz, 2 Oficial y 18 Ayudantes

Actividades verificadas por personal profesional, técnico y auxiliar del CR20 y del Consorcio HOB. Se sugirió el control adecuado de los procesos constructivos al Consorcio HOB, a fin de garantizar la calidad y durabilidad de la obra. Así como el cumplimiento de los protocolos de seguridad y salud en el trabajo para la actividad y la adecuada disposición de residuos a fin de su posterior transporte.

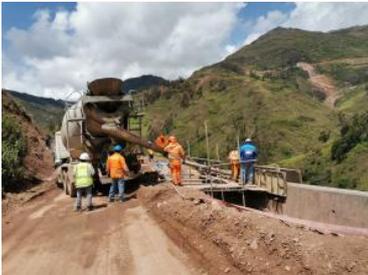
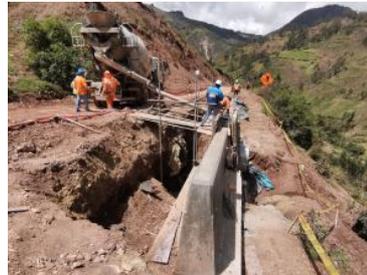
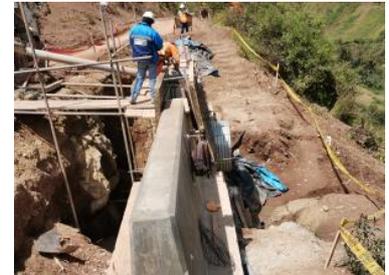
Progresiva: km 35+091 al km 35+104 y km 35+096 (Muro de sostenimiento y Alcantarilla TMC respectivamente)

503.IEncofrado y desencofrado

503.DConcreto clase D ($f'c = 210 \text{ kg/cm}^2$)

504.AAcero de refuerzo

519.ATubería TMC $\varnothing = 48''$

Actividades verificadas por personal profesional, técnico y auxiliar del CR20 y del Consorcio HOB. Se sugirió el control adecuado de los procesos constructivos al Consorcio HOB, a fin de garantizar la calidad y durabilidad de la obra. Así como el cumplimiento de los protocolos de seguridad y salud en el trabajo para la actividad y la adecuada disposición de residuos a fin de su posterior transporte.

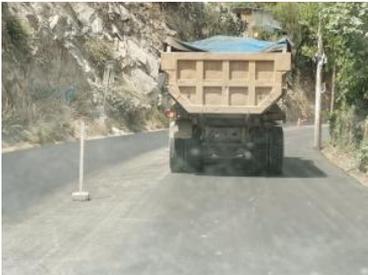
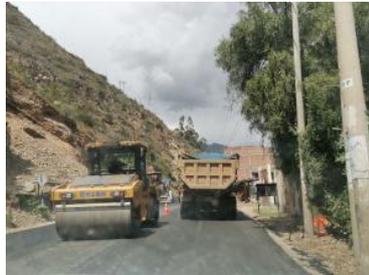
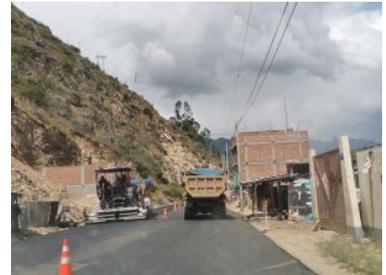
Progresiva: km 4+300 al km 3+500 CI aproximadamente
400.BPAVIMENTOS FLEXIBLES
416.AImprimación Asfáltica
423.APavimento de Concreto Asfáltico en caliente
426.ACemento Asfáltico
428.AAsfaltos líquidos
429.AFiller
430.AMejoradores de adherencia

Personal aproximado verificado en campo: 1 Capataz, 5 Operario, 1 Oficial, 2 Ayudante y 2 Vigía. Además de personal de control de calidad y topografía conformado por 1 técnico, 1 topógrafo y 5 auxiliar.

Equipos aproximados verificados en campo: 1 Camión Imprimador, 1 Rodillo Tándem, 1 Rodillo Neumático y 1 Esparcidora con sus respectivos operadores.

Actividades verificadas por personal profesional, técnico y auxiliar del CR20 y del Consorcio HOB. Se sugirió el control adecuado de los procesos constructivos al Consorcio HOB, a fin de garantizar la calidad y durabilidad de la obra. Así como el cumplimiento de los protocolos de seguridad y salud en el trabajo para la actividad y la adecuada disposición de residuos a fin de su posterior transporte.
