BITACORA ELECTRÓNICA DE OBRA

Confirma Bitacora:	Nro Informe:	Fecha Informe:	Nombre De La Obra:	Personal Encargado:
Si	094-2022 - MTC /20.9 -lgm	09 - 05 - 2022	HUANUCO - HUALLANCA (T1)	LUZMILA GUERRA MOTTA

OBRA: CONSERVACIÓN POR NIVELES DE SERVICIO, OPERACIÓN DEL CORREDOR VIAL HUÁNUCO – LA UNIÓN – HUALLANCA DV. ANTAMINA/ EMP. PE-3N (TINGO CHICO) – NUEVAS FLORES – LLATA – ANTAMINA – TRAMO I
 CONTRATISTA: CHINA RAILWAY 20 BUREAU GROUP CORPORATION
 SUPERVISOR: CONSORCIO SUPERVISOR LOUIS BERGER - HOB

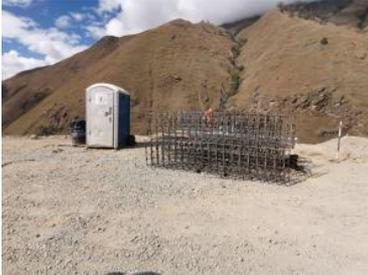
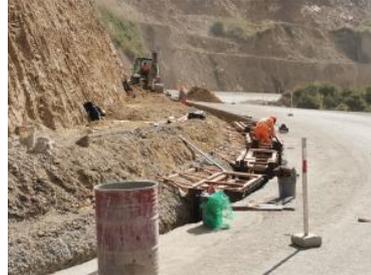
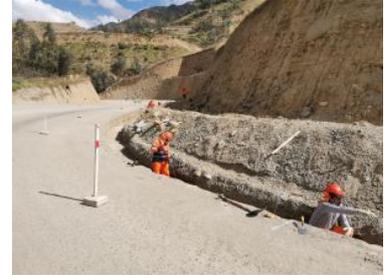
Progresiva: km 21+460 al km 21+660 aproximadamente (Cunetas)

510.A1Cuneta revestidas en concreto tipo c-1

Personal aproximado verificado en campo: 1 Capataz, 11 Operario, 4 Oficial y 4 Ayudante

Equipos aproximados verificados en campo: 1 Retroexcavadora con operador

Actividades verificadas por personal profesional, técnico y auxiliar del CR20 y del Consorcio HOB. Se sugirió el control adecuado de los procesos constructivos al Consorcio HOB, a fin de garantizar la calidad y durabilidad de la obra. Así como el cumplimiento de los protocolos de seguridad y salud en el trabajo para la actividad y la adecuada disposición de residuos a fin de su posterior transporte.

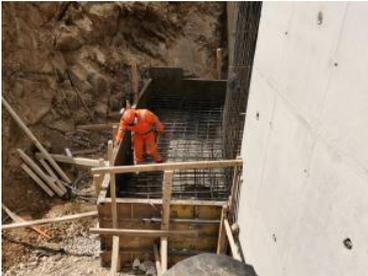
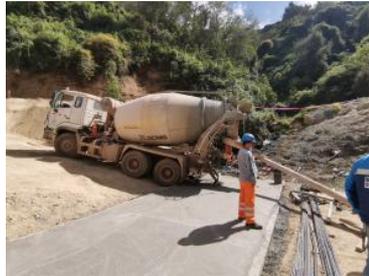
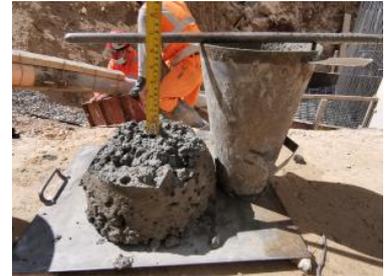
Progresiva: km 32+257 al km 32+311
500DRENAJE
503.EConcreto clase E ($f'c = 175 \text{ kg/cm}^2$)
503.IEncofrado y desencofrado
504.AAcero de refuerzo

Personal aproximado verificado en campo: 2 Operario, 1 Oficial y 1 Ayudante. Además de un equipo de Control de Calidad conformado por 1 Técnico.

Equipos aproximados verificados en campo: 1 Camión Mixer con operador

Actividades verificadas por personal profesional, técnico y auxiliar del CR20 y del Consorcio HOB. Se sugirió el control adecuado de los procesos constructivos al Consorcio HOB, a fin de garantizar la calidad y durabilidad de la obra. Así como el cumplimiento de los protocolos de seguridad y salud en el trabajo para la actividad y la adecuada disposición de residuos a fin de su posterior transporte.

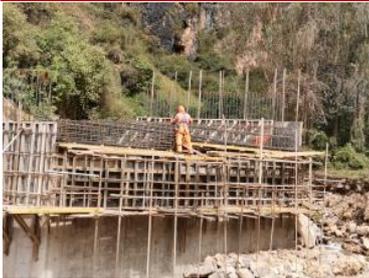
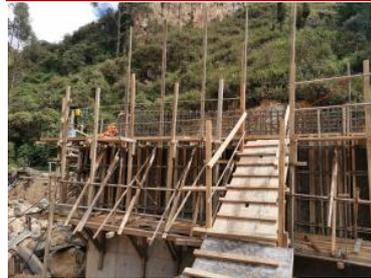
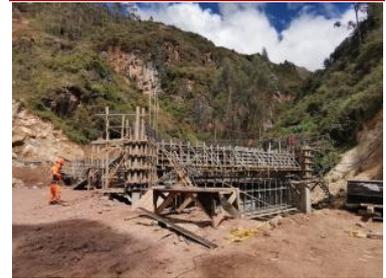
Progresiva: km 37+907 al km 37+922
1000.IPUENTE KICHKI
1002ESTRIBOS (LI/LD)
503.IEncofrado y desencofrado

Personal aproximado verificado en campo: 1 Capataz, 2 Operario, 2 Oficial y 7 Ayudantes.

5 Equipos aproximados verificados en campo: 1 Generador Eléctrico.

Actividades verificadas por personal profesional, técnico y auxiliar del CR20 y del Consorcio HOB. Se sugirió el control adecuado de los procesos constructivos al Consorcio HOB, a fin de garantizar la calidad y durabilidad de la obra. Así como el cumplimiento de los protocolos de seguridad y salud en el trabajo para la actividad y la adecuada disposición de residuos a fin de su posterior transporte.

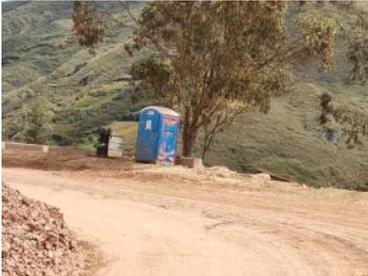
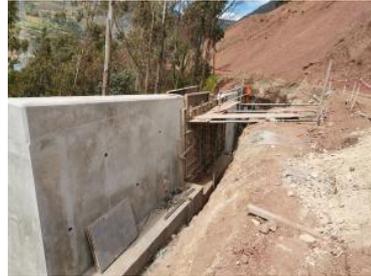
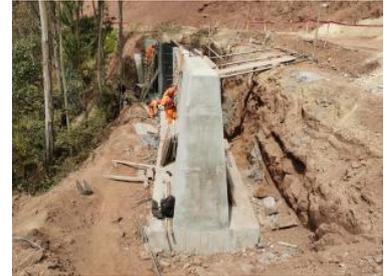
Progresiva: km 41+706 al km 41+733 – Muro de Contención
500 DRENAJE
503. Encofrado y desencofrado

Personal aproximado verificado en campo: 1 Capataz, 2 Operario, 2 Oficial y 5 Ayudante.

Equipos aproximados verificados en campo: Ninguno.

Actividades verificadas por personal profesional, técnico y auxiliar del CR20 y del Consorcio HOB. Se sugirió el control adecuado de los procesos constructivos al Consorcio HOB, a fin de garantizar la calidad y durabilidad de la obra. Así como el cumplimiento de los protocolos de seguridad y salud en el trabajo para la actividad y la adecuada disposición de residuos a fin de su posterior transporte.
