BITACORA ELECTRÓNICA DE OBRA

Confirma Bitacora:	Nro Informe:	Fecha Informe:	Nombre De La Obra:	Personal Encargado:
Si	015 CON T68- 2023	12 - 07 - 2023	Mejoramiento de la Carretera Santa María- Santa Teresa - Puente Hidroeléctrica Machu Picchu Carretera	NATALY SUSI CABALLON PAUCAR

INFORME Y/O REPORTE N°015_CONTRATO N°68-2023-MNT. TÚNEL MACHUPICCHU/NSCP.2023.
 CONTRATO DE OBRA: N° 057-2021-MTC/ 20, del 07.06.2021
 EMPRESA CONTRATISTA: CONSORCIO CARRETERA CUSCO
 Obra: "MEJORAMIENTO DE LA CARRETERA SANTA MARÍA - SANTA TERESA - PUENTE HIDROELÉCTRICA MACHUPICCHU, ITEM B.- CONSTRUCCIÓN DE TÚNEL Y ACCESOS".
 Monto Del Contrato: S/ 166,167,111.89 INCLUYE IGV
 Nuevo Monto Contractual: S/ 169,403,678.35 INCLUYE IGV: este monto es incluido y deducido por los Adicionales y deductivos vinculantes aprobados según RD.
 Plazo de Ejecución Contractual: 900 dc
 Inicio del Plazo Contractual: 23 de junio del 2021
 Término del Plazo Contractual: 9 de diciembre del 2023
 Suspensión de Plazo: 123 dc
 Nuevo Termino del Plazo: 31 de mayo del 2024
 SUPERVISOR: CONSORCIO SUPERVISOR SANTA TERESA
 CONTRATO DE CONSULTORÍA DE OBRA N° 035 -2021-MTC/20.2, del 19.03.2021.
 Monto del Contrato de Consultoría: S/. 14

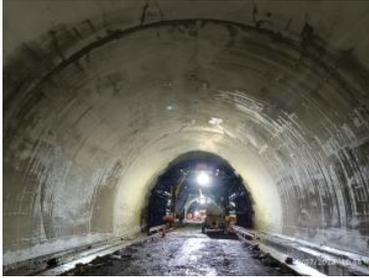
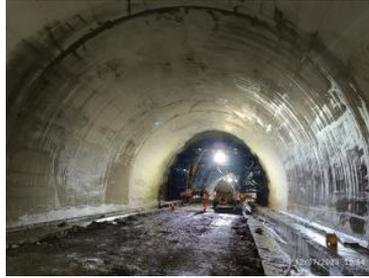
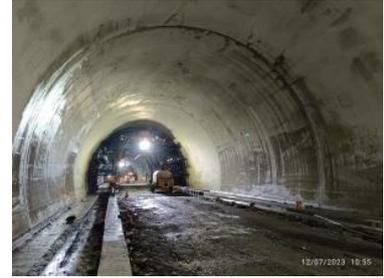
PROGRESIVA: KM6+740
COLMATACIÓN DE AGUA EN CANAL DE DRENAJE

SE APRECIA COLMATACIÓN DE AGUA AFECTANDO EL RELLENO COMPACTADO DEL CANAL DE DRENAJE.

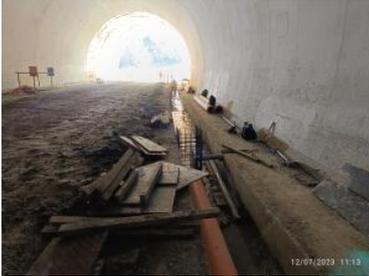
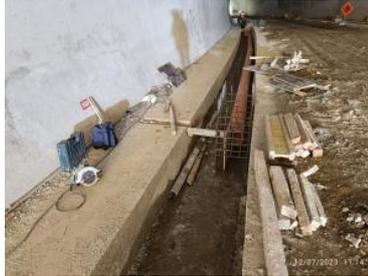
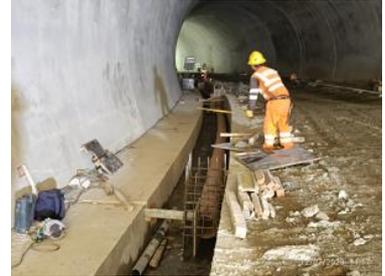
PROGRESIVA: KM6+290.73
ENCOFRADO DE CAJA ARQUETAS PARA DRENAJE DE AGUA.

MO: 1 OPERARIO, 1 OFICIAL
EM: 1 AMOLADORA, HERRAMIENTAS MANUALES.

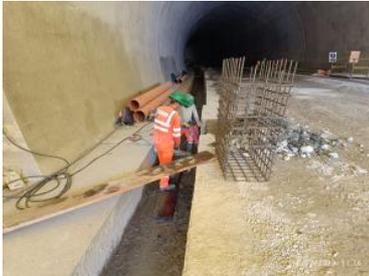
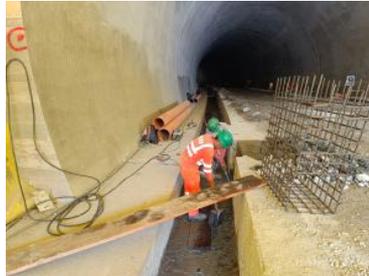
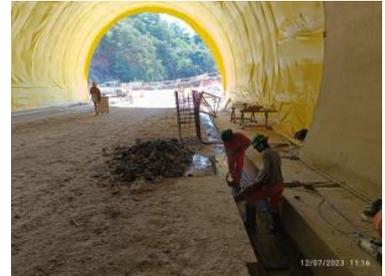
PROGRESIVA: KM6+265.73
DISPOSICIÓN DE ACERO DE \varnothing 1/2" PARA CAJA DE ARQUETAS PARA DRENAJE.

DISPOSICIÓN DE ACERO DE \varnothing 1/2" PARA LAS CAJAS DE ARQUETAS DE DRENAJE DEL LADO LATERAL IZQUIERDO DEL TÚNEL.
MO: 1 OPERARIO, 1 OFICIAL
EM: 2 TALADROS, HERRAMIENTAS MANUALES.
