BITACORA ELECTRÓNICA DE OBRA

NUMERO DE INFORME No. 0148-2023
 CONTRATO DE OBRA: No. 127-2018-MTC/ 20
 EMPRESA CONTRATISTA: CHINA RAILWAY 20 BUREAU GROUP CORPORATION
 OBRA: "CONSERVACIÓN POR NIVELES DE SERVICIO Y OPERACIÓN DEL CORREDOR VIAL; HUANUCO- LA UNION- HUALLANCA –DV. ANTAMINA – EMP.PE 3N" (TINGO CHICO) - NUEVAS FLORES - LLATA- ANTAMINA - TRAMO 1 LONGITUD: 52.92 KMS.
 MONTO DEL CONTRATO : S/ 1,241,495,685.46 INCLUYE IGV
 MONTO DEL CONTRATO TRAMO 1 (OI-1) ; S/ 323,942,616.32 Nuevo Monto del Presupuesto OI-1 S/ 395 427 697,64,Inc. I.G.V con precios a junio 2018
 SUPERVISOR: CONSORCIO SUPERVISOR LOUIS BERGER - HOB
 CONTRATO DE CONSULTORIA DE OBRA N° 144 -2018-MTC/20.2
 MONTO DEL CONTRATO DE CONSULTORIA: S/. 123,625,905,13 INCLUYE IGV
 MONTO ASIGNADO AL PRIMER TRAMO (PRIMER EQUIPO) : S/ 27,450,314.74 INCLUYE IGV LA OBRA
 ACTUALMENTE SE ENCUENTRA EN EJECUCION

- VISITA DE CONSTATAACION DE ACTIVIDADES EJECUTADAS O NO DEL ADICIONAL No.. 27 (MEJORAMIENTOS DE SUELOS POR NUEVOS SECTORES EVALUADOS - TRAMO1)

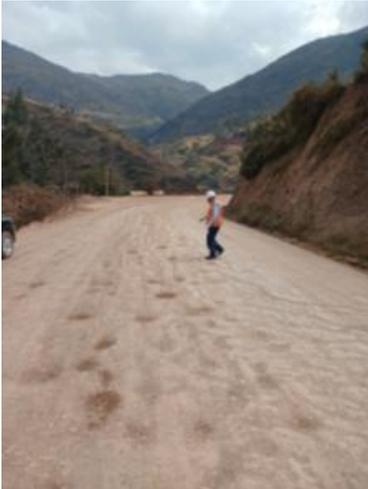
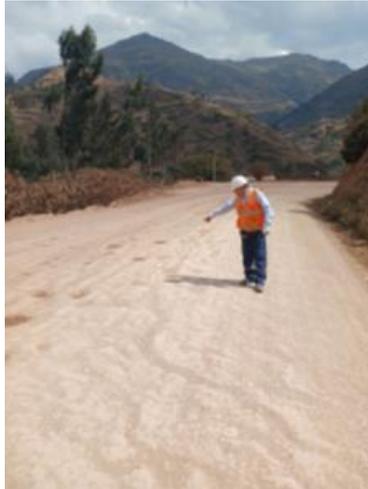
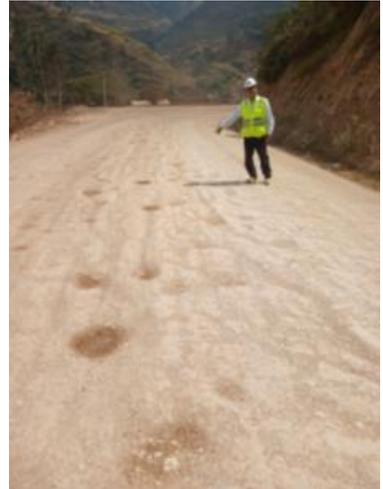
PROGRESIVA KM. 35+000 (PROGRESIVA KM. 34+850 AL KM. 35+000) (FINAL DEL SECTOR 19)
VISITA DE VERIFICACION DE ACTIVIDADES EJECUTADAS DE MEJORAMIENTOS DE SUELOS POR
NUEVOS SECTORES EVALUADOS - TRAMO 1 (PROPUESTA ADICIONAL No. 27) (SECTOR 19)

En la Progresiva Km, 35+000 es el final de los mejoramientos en las progresivas Km. 34+850 al Km. 35+000 Se realiza visita de verificación , seguimiento y monitoreo, realizando el recorrido en forma progresiva, donde se verifica las actividades ejecutadas hasta la actualidad de mejoramientos de suelos en el sector 19 propuesto en la Variación No. 27 "VARIACION DE METRADOS DE MEJORAMIENTO DE SUELOS POR NUEVOS SECTORES EVALUADOS -TRAMO 1" acompañado por el Técnico Francisco Inga por la Supervisión para verificar las actividades ejecutadas en el sitio donde se propone mejoramientos de suelos a nivel de subrasante, actualmente el sitio se mantiene a nivel de terreno natural, se VERIFICA en el sector 19(CARRIL DERECHO E IZQUIERDO) que hasta la fecha NO se ha realizado ninguna actividad de MEJORAMIENTOS DE SUELOS en esos lugares, de acuerdo a las actividades a ejecutar en el presupuesto del adicional No. 27 propuesto.
