BITACORA ELECTRÓNICA DE OBRA

INFORME Y/O REPORTE N°046_CONTRATO N°68-2023-MNT. TÚNEL MACHUPICCHU/NSCP.2023.
 EMPRESA CONTRATISTA: CONSORCIO CARRETERA CUSCO
 CONTRATO DE OBRA: N° 057-2021-MTC/ 20, del 07.06.2021
 Obra: "MEJORAMIENTO DE LA CARRETERA SANTA MARÍA - SANTA TERESA - PUENTE HIDROELÉCTRICA MACHUPICCHU, ITEM B.- CONSTRUCCIÓN DE TÚNEL Y ACCESOS".
 Monto Del Contrato: S/ 166,167,111.89 INCLUYE IGV
 Nuevo Monto Contractual: S/ 169,403,678.35 INCLUYE IGV: este monto es incluido y deducido por los Adicionales y deductivos vinculantes aprobados según RD.
 Plazo de Ejecución Contractual: 900 dc
 Inicio del Plazo Contractual: 23 de junio del 2021
 Término del Plazo Contractual: 9 de diciembre del 2023
 Suspensión de Plazo: 123 dc
 Nuevo Termino del Plazo: 31 de mayo del 2024
 SUPERVISOR: CONSORCIO SUPERVISOR SANTA TERESA
 CONTRATO DE CONSULTORÍA DE OBRA N° 035 -2021-MTC/20.2, del 19.03.2021.
 Monto del Contrato de Consultoría: S/. 14,391,447,86 INCLUYE IGV

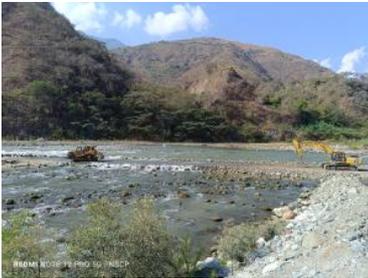
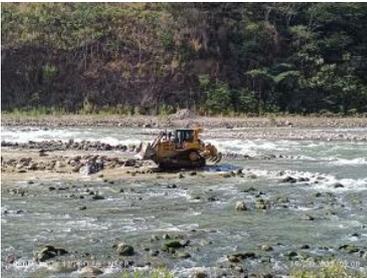
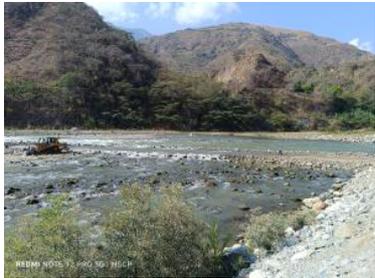
6

PROGRESIVA: KM4+980.
ACCESO AL RIO PARA EXTRACCIÓN DE MATERIAL PARA AGREGADO.

MO: 1 PREVENCIÓNISTA, 1 CAPATAZ, 4 OPERADORES, 1 VIGÍA O CONTROLADOR.
EM: 1 EXCAVADORA SOBRE ORUGA, 2 VOLQUETES.

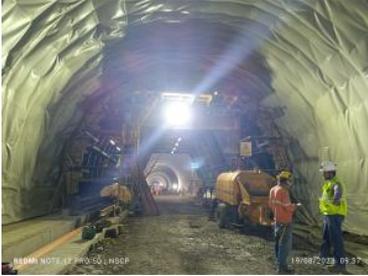
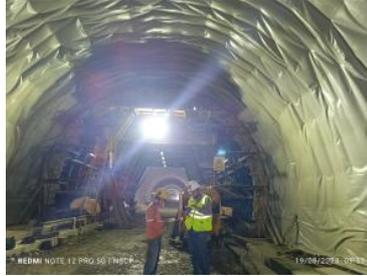
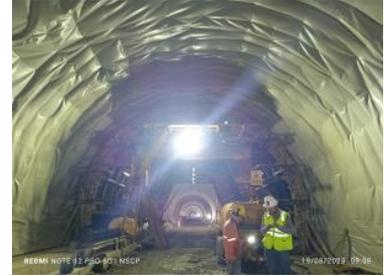
PROGRESIVA: KM7+029.95- KM7+041.93

FRAGUADO DE CONCRETO F'C=300KG/CM DE REVESTIMIENTO DEL TÚNEL.

TRANSPORTE DE RIELES, BOMBA PARA CONCRETO DE REVESTIMIENTO DEL TÚNEL, HACIA KM7+041.93-KM7+053.83.

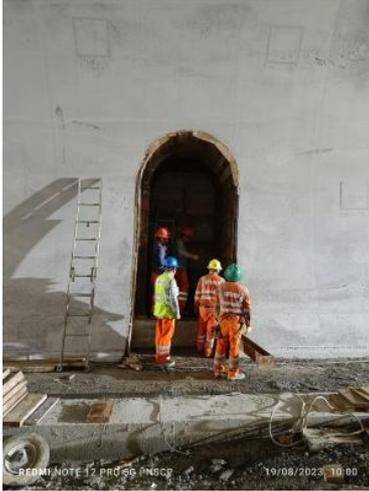
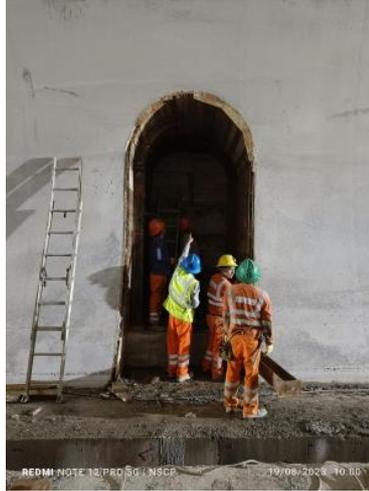
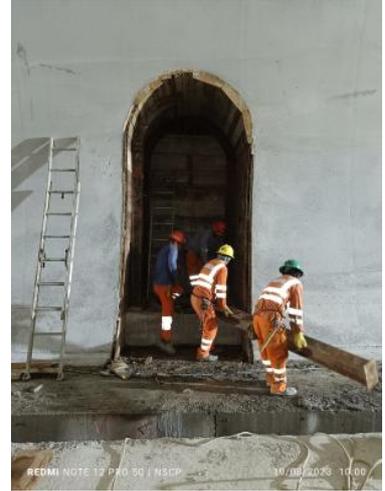
10

PROGRESIVA: KM6+999
DEENCOFRADO DE NICHOS

MO: 1CAPATAZ, 2 OPERARIOS, 2 OFICIALES.
EM: HERRAMIENTAS MANUALES.
