BITACORA ELECTRÓNICA DE OBRA

Confirma Bitacora: Si	Nro Informe: 197-2023-ABAN-CAY-NACM-ESC-DO-PVN-MTC	Fecha Informe: 18-10-2023	Nombre De La Obra: VIA EVITAMIENTO ABANCAY	Personal Encargado: CUTIPA MONZON NESTOR ARNULFO
---------------------------------	--	-------------------------------------	--	--

INFORME N° 197-2023-ABANCAY-NACM-ESC-DO PVN-MTC
 REPORTE DEL MIERCOLES 18 DE OCTUBRE DEL 2023
 CONTRATISTA : CHINA RAILWAY TUNNEL GROUP CO., LTD SUCURSAL DEL PERÚ / CONTRATO N° 019-2021-MTC/20.2
 SUPERVISION: CONSORCIO SUPERVISOR CIUDAD ABANCAY / CONTRATO N° 017-2020-MTC/20.2
 ESTADO DE LA OBRA : EN EJECUCION.
 CLIMA: NUBLADO POR LA MAÑANA Y LLOVIZNA POR LA TARDE.

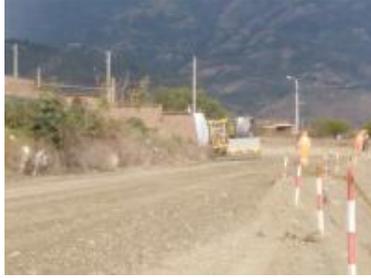
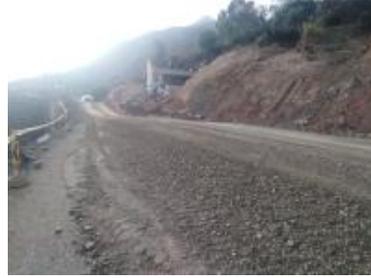
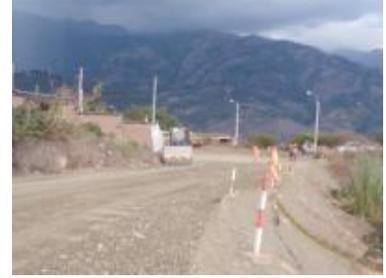
UBICACION: PROGRESIVA KM 8+728

OBRAS DE ARTE - ALCANTARILLA TIPO MARCO DE CONCRETO ARMADO DE 2.5 M X 2.0 M

HABILITADO DE ACERO EN LOSA INFERIOR Y MUROS.

SE INDICO QUE DEBE HABER MAYOR ORDEN Y LIMPIEZA EN OBRA, SE APRECIA PEQUEÑO DERRUMBE DE TIERRA Y LOS TRABAJADORES NO LO ELIMINAN.

SE RECOMIENDA MAYOR ORDEN Y LIMPIEZA EN LA OBRA, COMO SE INDICA EN EL PANEL FOTOGRAFICO, DE LA ALCANTARILLA MCA DE LA PROGRESIVA KM 8+728.
