BITACORA ELECTRÓNICA DE OBRA

INFORME Y/O REPORTE N°099_CONTRATO N°68-2023-MNT. TÚNEL MACHUPICCHU/NSCP.2023.
 EMPRESA CONTRATISTA: CONSORCIO CARRETERA CUSCO
 CONTRATO DE OBRA: N° 057-2021-MTC/ 20, del 07.06.2021
 Obra: "MEJORAMIENTO DE LA CARRETERA SANTA MARÍA - SANTA TERESA - PUENTE HIDROELÉCTRICA MACHUPICCHU, ITEM B.- CONSTRUCCIÓN DE TÚNEL Y ACCESOS".
 Monto Del Contrato: S/ 166,167,111.89 INCLUYE IGV
 Nuevo Monto Contractual: S/ 169' 666, 734.47 INCLUYE IGV: este monto es incluido y deducido por los Adicionales y deductivos vinculantes aprobados según RD.
 Plazo de Ejecución Contractual: 900 dc
 Inicio del Plazo Contractual: 23 de junio del 2021
 Término del Plazo Contractual: 9 de diciembre del 2023
 Suspensión de Plazo: 123 dc
 Nuevo Termino del Plazo: 31 de julio del 2024
 SUPERVISOR: CONSORCIO SUPERVISOR SANTA TERESA
 CONTRATO DE CONSULTORÍA DE OBRA N° 035 -2021-MTC/20.2, del 19.03.2021.
 Monto del Contrato de Consultoría: S/. 14,391,447,86 INCLUYE IGV

-SEGUIMIENTO Y MONITOREO EN LAS OFICINAS DE SUPERVISIÓN Y CONTRATISTA.
 -SEGUIMIENTO Y MONITOREO LAS ACTIVIDADES PROGRAMADAS EN EL TÚNEL DEL KM6+240-KM8+027 Y ACCESOS.

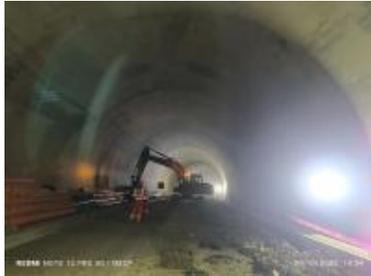
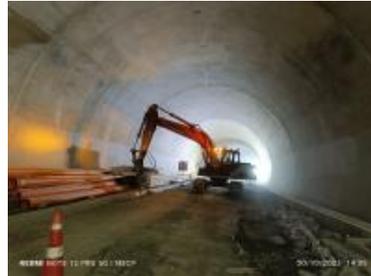
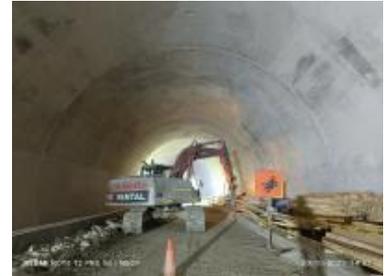
PROGRESIVA: KM6+475
CORTE, ELIMINACIÓN DE RIELES

SE APRECIA CORTE, ELIMINACIÓN DE RIELES, RIELES DE CONCRETO QUE SE EJECUTARON POR PROCESO CONSTRUCTIVO A COSTO DEL CONTRATISTA.
MO: 1 PERSONAL PISO, 1 OPERARIO.
EM: 1 MARTILLO HIDRÁULICO SOBRE ORUGA.

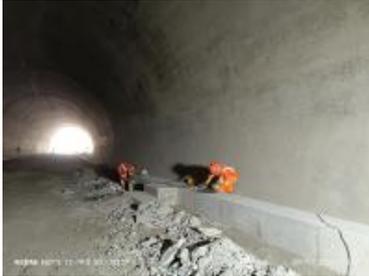
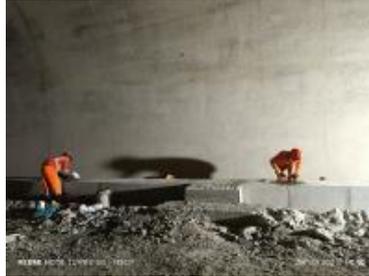
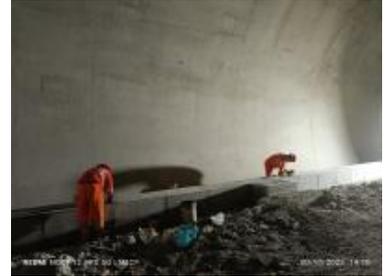
PROGRESIVA: KM6+290 @KM6+340
SOLAQUEO DE CAJAS CAZ LATERAL IZQUIERDO.

MO: 2 OFICIALES.
EM: HERRAMIENTAS MANUALES.

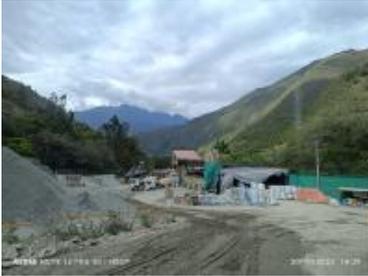
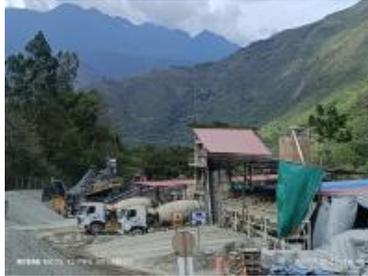
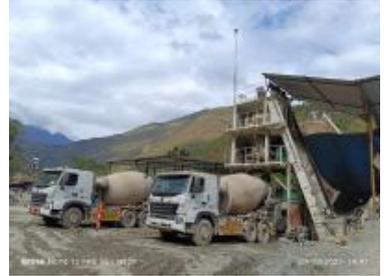
PROGRESIVA: KM4+980

PLANTA DE CONCRETO: PRODUCCIÓN DE CONCRETO, PRODUCCIÓN DE SHOTCRETE PARA EL TÚNEL

SE APRECIA PRODUCCIÓN DE CONCRETO PARA VEREDA 1RA FASE, PRODUCCIÓN DE SHOTCRETE PARA EL TÚNEL CON SU RESPECTIVO CONTROL DE CALIDAD.
