## BITACORA ELECTRÓNICA DE OBRA

INFORME Y/O REPORTE N°134\_CONTRATO N°68-2023-MNT. TÚNEL MACHUPICCHU/NSCP.2023.

Obra: "MEJORAMIENTO DE LA CARRETERA SANTA MARÍA - SANTA TERESA - PUENTE HIDROELÉCTRICA MACHUPICCHU, ITEM B.- CONSTRUCCIÓN DE TÚNEL Y ACCESOS".

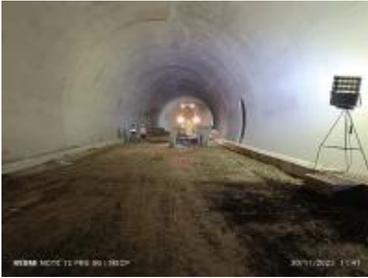
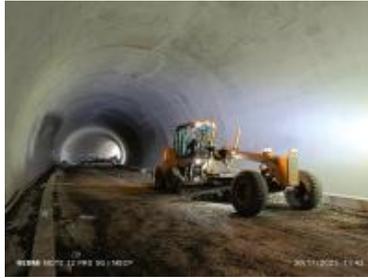
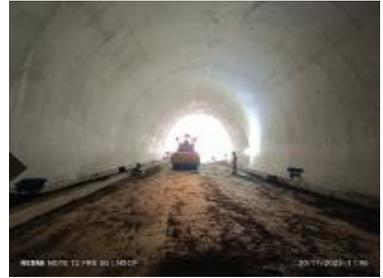
MO: 1 ESPECIALISTA DE CONTROL DE CALIDAD, 1 ESPECIALISTA DE GEOLOGÍA Y GEOTECNIA, 1 ESPECIALISTA DE INSTALACIONES DE TÚNELES, 1 ESPECIALISTA DE HIDROLOGÍA E HIDRÁULICA, 2 AUXILIARES EN TOPOGRAFÍA DE LA SUPERVISIÓN, 1 INGENIERO ASISTENTE DE OBRAS DE ARTE, 1 CAPATAZ, 7 OPERADORES, 2 OPERARIOS, 1 OFICIAL, 1 PEÓN.  
EM: 1 TRACTOR SOBRE ORUGA, 1 MOTONIVELADORA, 1 RODILLO COMPACTADOR LISO, 4 VOLQUETES.

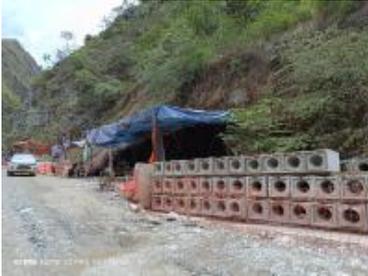
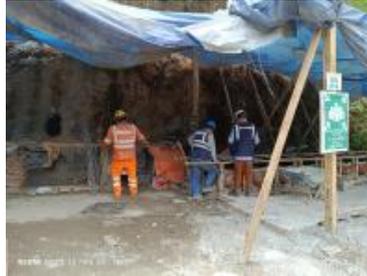
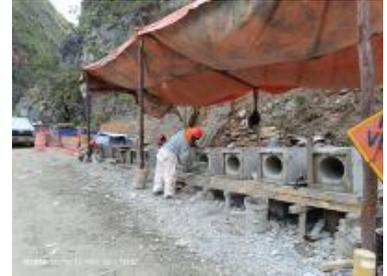
PROGRESIVA: KM6+260 (ACCESO PROVISIONAL AL TÚNEL)  
TALLER PROVISIONAL DE CARPINTERÍA METÁLICA Y DE MADERA.  
VACIADO DE CONCRETO PARA CAJAS CAZ

SE APRECIA QUE AL DÍA SE ELABORA 10 CAZ PREFABRICADOS.  
MO: 1 INGENIERO ASISTENTE DE OBRAS DE ARTE, 1 CAPATAZ, 1 OPERARIO, 5 OPERARIOS, 3 OFICIALES, 3 PEONES  
EM: 1 AMOLADORA, 1 MIXER, 1 VIBRADORA PARA CONCRETO.
