<b>Confirma Bitacora:</b> Si	<b>Nro Informe:</b> 177 CON T68- 2023	<b>Fecha Informe:</b> 19 - 01 - 2024	<b>Nombre De La Obra:</b> TUNEL SANTA TERESA - MACCHUPICCHU	<b>Personal Encargado:</b> NATALY SUSI CABALLON PAUCAR		
<b>Foto Bitacora:</b>	<b>Foto Bitacora 2:</b>	<b>Foto Bitacora 3:</b>	<b>Foto Bitacora 4:</b>	<b>Foto Bitacora 5:</b>	<b>Foto Bitacora 6:</b>

INFORME Y/O REPORTE N°177\_CONTRATO N°68-2023-MNT. TÚNEL MACHUPICCHU/NSCP.2023.

Obra: "MEJORAMIENTO DE LA CARRETERA SANTA MARÍA - SANTA TERESA - PUENTE HIDROELÉCTRICA MACHUPICCHU, ITEM B.- CONSTRUCCIÓN DE TÚNEL Y ACCESOS".

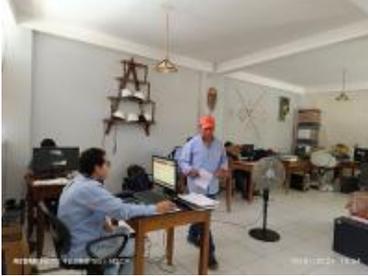
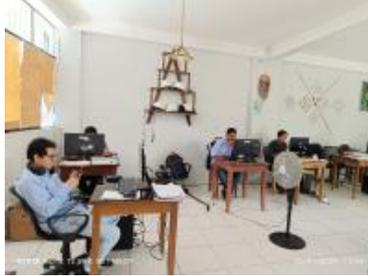
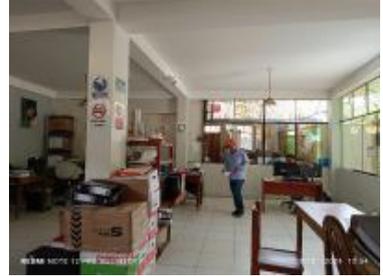
SE APRECIA LA ASISTENCIA DEL ESPECIALISTA DE ADMINISTRACIÓN DE CONTRATOS, ESPECIALISTA DE INSTALACIONES DE TÚNEL, ESPECIALISTA DE COSTOS, PRESUPUESTOS Y METRADOS, PERSONAL TÉCNICO, PERSONAL ADMISTRATIVO, LOS DEMÁS ESPECIALISTAS SE ENCUENTRAN EN CAMPO REALIZANDO LA INSPECIÓN DE LAS ACTIVIDADES EN OBRA.
