BITACORA ELECTRÓNICA DE OBRA

Confirma Bitacora: Si	Nro Informe: 129	Fecha Informe: 13 - 03 - 2024	Nombre De La Obra: CANTA – HUALLAY	Personal Encargado: BORIS WALTER AYLLÓN CARCELÉN
---------------------------------	----------------------------	---	--	--

NUMERO DE INFORME No. 0129-2024
 CONTRATO DE OBRA: No. 103-2019-MTC/ 20 de fecha 24/09/2019
 EMPRESA CONTRATISTA: CHINA ROAD AND BRIDGE CORPORATION SUCURSAL PERU
 OBRA: SALDO DE OBRA: "MEJORAMIENTO, REHABILITACIÓN Y CONSERVACIÓN POR NIVELES DE SERVICIO Y OPERACIÓN DEL CORREDOR VIAL, LIMA – CANTA – HUAYLLAY –DV. COCHAMARCA – EMP.PE 3N" (SALDO DE OBRAS INICIALES (OI) TRAMO 2 CANTA - HUALLAY LONGITUD: 95.2 KMS.
 MONTO DE OBRAS INICIALES : 338,725,656.80
 SUPERVISOR: CONSORCIO CESEL - CAL Y MAYOR
 CONTRATO DE CONSULTORIA DE OBRA N° 077-2014-MTC/20) ADENDA No. 4 DE FECHA,24-09-2019 LA OBRA ACTUALMENTE ESTA EN ACTIVIDAD ,
 VISITA DE SEGUIMIENTO Y MONITOREO A LAS OFICINAS DE LA SUPERVISION
 VISITA DE SEGUIMIENTO Y MONITOREO AL TRAMO 2 (OBRAS INICIALES) : DESDE KM. 0+000 AL KM. 2+200
 ELABORACION DE INFORMES Y LABORES DE OFICINA
 REUNION EN OFICINA DE SUPERVISION CON ADMINISTRADORA DEL CONTRATO , SUPERVISION Y CONTRATISTA.

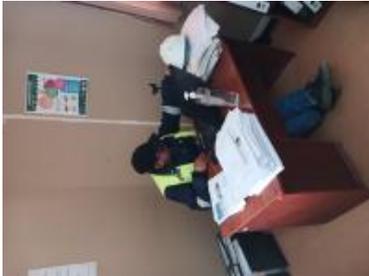
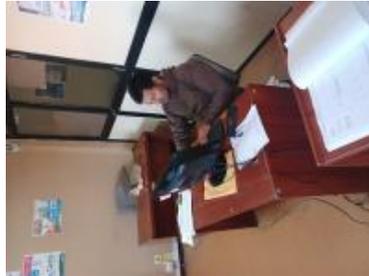
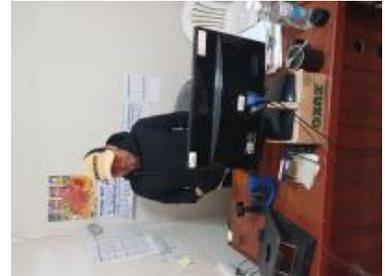
POBLADO DE CANTA
VISITA DE SEGUIMIENTO Y MONITOREO A LAS OFICINAS DE LA SUPERVISION: REUNION DE LA ADMINISTRADORA DEL CONTRATO DE PROVIAS NACIONAL CON SUPERVISION Y CONTRATISTA.

En el poblado de canta se realiza visita de la administradora del contrato y su asistente a las oficinas de la Supervisión, donde se reúne con la Supervisión y contratista para tratar los temas concerniente a las obras iniciales.

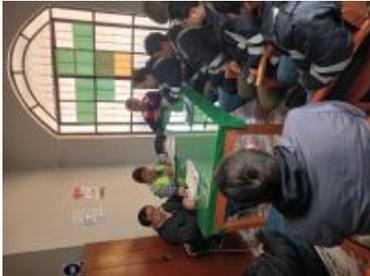
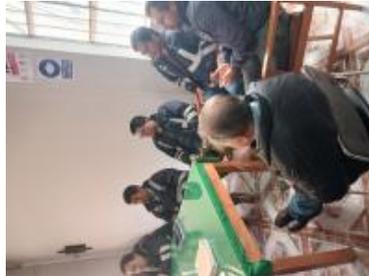
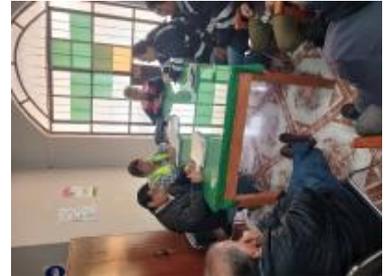
POBLADO DE CANTA
VISITA DE SEGUIMIENTO Y MONITOREO A LAS OFICINAS DE LA SUPERVISION: REUNION DE LA ADMINISTRADORA DEL CONTRATO DE PROVIAS NACIONAL CON SUPERVISION Y CONTRATISTA.

En el poblado de canta se realiza visita de la administradora del contrato y su asistente a las oficinas de la Supervisión, donde se reúne con la Supervisión y contratista para tratar los temas concerniente a las obras iniciales. determinar las diferentes actividades que han sido culminadas, las actividades que falta realizar y las actividades que seran deducidas.
