## BITACORA ELECTRÓNICA DE OBRA

<b>Confirma Bitacora:</b> Si	<b>Nro Informe:</b> N ° 046- MJQ Y/20 19	<b>Fecha Informe:</b> 07-05-2019	<b>Nombre De La Obra:</b> Carretera Mazamari-Pangoa-Cubantía	<b>Personal Encargado:</b> MICHAEL JESUS QUISPE YAURI
---------------------------------	---	-------------------------------------	---	--

**Panel Fotográfico de la Bitacora de Obras**

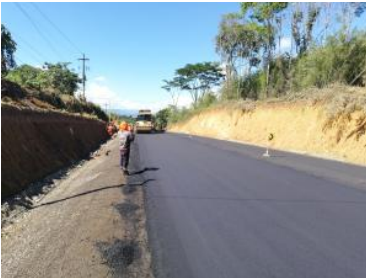
**Foto2:**

- CDescripcion** \_\_\_\_\_:
- SE ESTA COLOCANDO LA CARPETA ASFÁLTICA MEZCLA EN CALIENTE LADO DERECHO DE LA VÍA,
  - SE VERIFICA QUE LA SUPERVISION VIENE REALIZANDO LOS CONTROLES DE CALIDAD.
  - SE COLOCARON 500 M DE MEZCLA ASFÁLTICA EN CALIENTE DEL LADO DERECHO DE LA VÍA.
  - SE ESTA COLOCANDO UNA CAPA DE ASFALTO, DONDE TIENE UN ESPESOR DE 6 CM DE ALTURA Y COMPACTADO CON EL RODILLO VIBRO COMPACTADOR LLEGA A LOS 4.5 CM DE ALTURA.
  - LA ALTURA TOTAL DE LA CARPETA ASFÁLTICA SERA DE 9 CM DE ALTURA, LA SEGUNDA CAPA DE 4.5 CM DE ALTURA SE COLOCARA POSTERIORMENTE.

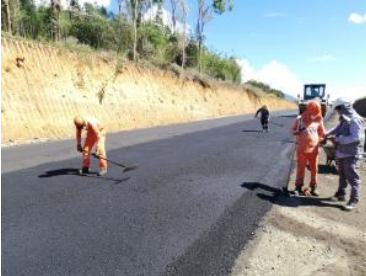
**Foto2:**

- CDescripcion** \_\_\_\_\_:
- SE ESTA COLOCANDO LA CARPETA ASFÁLTICA MEZCLA EN CALIENTE LADO DERECHO DE LA VÍA,
  - SE VERIFICA QUE LA SUPERVISION VIENE REALIZANDO LOS CONTROLES DE CALIDAD.
  - SE COLOCARON 500 M DE MEZCLA ASFÁLTICA EN CALIENTE DEL LADO DERECHO DE LA VÍA.
  - SE ESTA COLOCANDO UNA CAPA DE ASFALTO, DONDE TIENE UN ESPESOR DE 6 CM DE ALTURA Y COMPACTADO CON EL RODILLO VIBRO COMPACTADOR LLEGA A LOS 4.5 CM DE ALTURA.
  - LA ALTURA TOTAL DE LA CARPETA ASFÁLTICA SERA DE 9 CM DE ALTURA, LA SEGUNDA CAPA DE 4.5 CM DE ALTURA SE COLOCARA POSTERIORMENTE.
