BITACORA ELECTRÓNICA DE OBRA

Confirma Bitacora:	Nro Informe:	Fecha Informe:	Nombre De La Obra:	Personal Encargado:
Si	N 046-MJQ Y/20 19	07-05-2019	Carretera Mazamari-Pangoa-Cubantía	MICHAEL JESUS QUISPE YAURI

Panel Fotográfico de la Bitacora de Obras

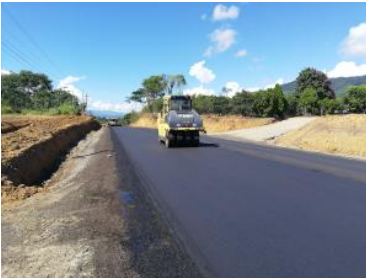
Foto2:

- CDescripcion** _____:
- SE ESTA COLOCANDO LA CARPETA ASFÁLTICA MEZCLA EN CALIENTE LADO DERECHO DE LA VÍA,
 - SE VERIFICA QUE LA SUPERVISION VIENE REALIZANDO LOS CONTROLES DE CALIDAD.
 - SE COLOCARON 500 M DE MEZCLA ASFÁLTICA EN CALIENTE DEL LADO DERECHO DE LA VÍA.
 - SE ESTA COLOCANDO UNA CAPA DE ASFALTO, DONDE TIENE UN ESPESOR DE 6 CM DE ALTURA Y COMPACTADO CON EL RODILLO VIBRO COMPACTADOR LLEGA A LOS 4.5 CM DE ALTURA.
 - LA ALTURA TOTAL DE LA CARPETA ASFÁLTICA SERA DE 9 CM DE ALTURA, LA SEGUNDA CAPA DE 4.5 CM DE ALTURA SE COLOCARA POSTERIORMENTE.
