## BITACORA ELECTRÓNICA DE OBRA

### REGISTRO DE LA BITACORA Y FOTO DEL CUADERNO DE OBRA

<b>Confirma Bitacora:</b> Si	<b>Nro Informe:</b> 88	<b>Fecha Informe:</b> 09-05-2019	<b>Nombre De La Obra:</b> Carretera Juanjui-Tocache, tramo Pizana - La Polvora - Pizarron - Perlamayo - Campanilla	<b>Personal Encargado:</b> BORIS WALTER AYLLÓN CARCELÉN
---------------------------------	---------------------------	-------------------------------------	--	---

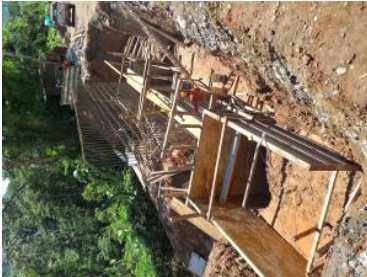
**Foto3:**

**CDescripcion\_\_\_\_\_:**  
En la progresiva Km. 67+060 se esta realizando el refuerzo metálico de los muros

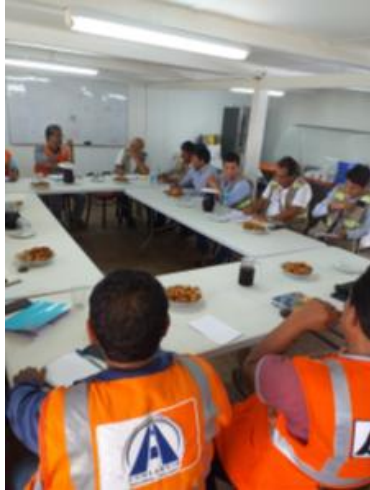
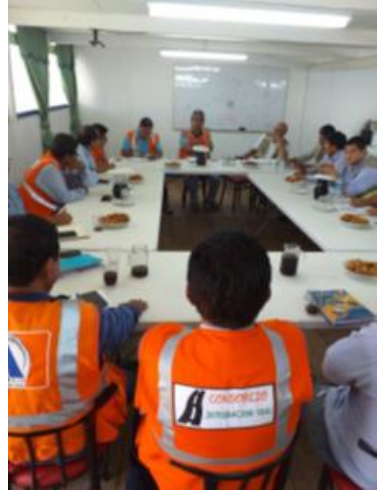
**CDescripcion\_\_\_\_\_:**  
En el campamento de Johesa, ubicada cerca de la progresiva Km. 37+000 se realizó reunión de trabajo entre Consorcio Supervisor Vial San Martín y Consorcio Integración Vial para coordinar las diferentes actividades, procedimientos de trabajo, planificación y controles a seguir.
