## BITACORA ELECTRÓNICA DE OBRA

<b>Confirma Bitacora:</b> Si	<b>Nro Informe:</b> 89	<b>Fecha Informe:</b> 10-05-2019	<b>Nombre De La Obra:</b> Carretera Juanjui-Tocache, tramo Pizana - La Polvora - Pizarron - Perlamayo - Campanilla	<b>Personal Encargado:</b> BORIS WALTER AYLLÓN CARCELÉN
---------------------------------	---------------------------	-------------------------------------	---	--

Visita de seguimiento en campo de las actividades del contrato principal y de los adicionales aprobados como :mejoramientos de suelos, construcción de muros, construcción de cabezales de alcantarillas, excavaciones, rellenos, conformación de la superficie, subdrenajes, construcción de sub.bases y bases, imprimación asfáltica , transporte de material granular. Se realizó visita de verificación y conformidad de metrados.

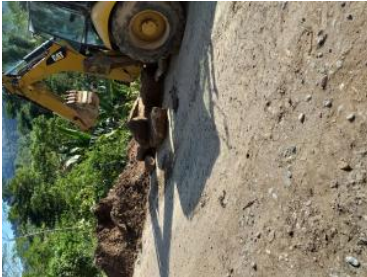
**Foto1:**

En la progresiva Km. 60+596 se ha realizado la excavación no clasificada para estructuras y se esta realizando el relleno compactado con equipo menor en zona de alcantarilla

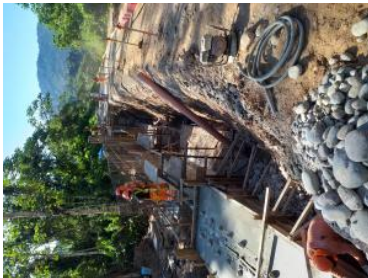
**Foto1:**

**CDescripcion\_\_\_\_\_:**  
En las progresivas Km. 67+098 a la 67+134 se ha realizado el vaciado de las bases de muros ciclopeos
