BITACORA ELECTRÓNICA DE OBRA

REGISTRO DE LA BITACORA Y FOTO DEL CUADERNO DE OBRA

Confirma Bitacora: Si	Nro Informe: 92	Fecha Informe: 24-05-2019	Nombre De La Obra: Carretera Moquegua - Omate - Arequipa Tramo: II km. 35 al km. 153,50	Personal Encargado: LUZMILA GUERRA MOTTA
---------------------------------	---------------------------	-------------------------------------	---	--

Labores realizadas respecto a la ejecución contractual y de reconstrucción de obra.

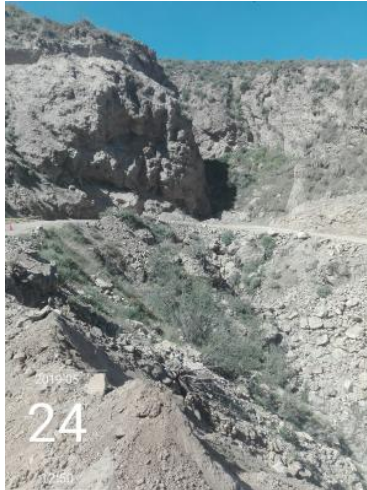
Foto2:

- Una ambulancia, con paramédico.
- Cerradura de vía en un radio de 500 m para personal (señalización al inicio y final del área de trabajo) con vigías implementados con sus respectivos radios (foto N° 1)
- Barrido de área de voladura.
- Se cuenta con los protocolos de trabajo como los procedimientos específicos de trabajo (PETS), Análisis de Seguridad de Trabajo (AST), IPER los cuales fueron verificados por el especialista en Seguridad y Salud Ocupacional Tommy Reusche López de la Supervisión de obra.
- Se presenta una vista panorámica del estado situacional de la zona antes de voladura a fin de realizar un comparativo con las posibles afectaciones medio ambientales y/o caídas de piedras y material en el talud inferior generando falsos rellenos (foto N° 2), sin embargo de acuerdo al protocolo de voladura el material promedio a remover será de 920 m³ aproximadamente. (foto N° 3)
