## BITACORA ELECTRÓNICA DE OBRA

<b>Confirma Bitacora:</b> Si	<b>Nro Informe:</b> 95	<b>Fecha Informe:</b> 28-05-2019	<b>Nombre De La Obra:</b> Carretera Moquegua - Omate - Arequipa Tramo: II km. 35 al km. 153.50	<b>Personal Encargado:</b> LUZMILA GUERRA MOTTA
---------------------------------	---------------------------	-------------------------------------	---	--

Labores realizadas respecto a la ejecución contractual y de reconstrucción de obra.

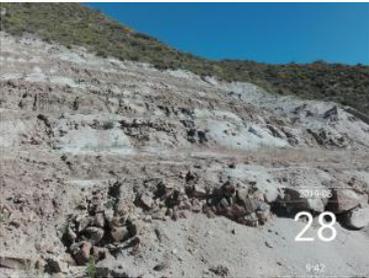
**Foto1:**

- Extracción de material de cantera de cerro (foto N° 3)
- Vista panorámica de los muros de data prehispánica aparentemente que se encuentran dispuestos en andenería (fotos N° 2 y 3)
- De las coordinaciones realizadas con el Arqueólogo Cuba, nos comunica que revisara si dichos muros han sido declarados o explorados anteriormente a fin de tomar las acciones necesarias y protegerlos de ser el caso.

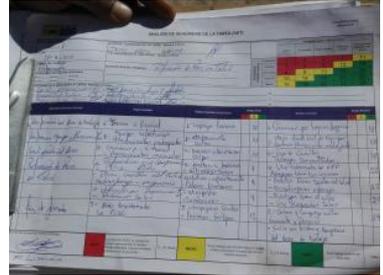
**Foto3:**

- Señalización del área de trabajo mediante conos (foto N° 1)
- Los trabajadores cuentan con arnés y línea de vida dado los trabajos en talud que se viene realizando (foto N° 2)
- No se aprecia vigías en el tramo, sin embargo los trabajos se realizan sin interrupción en la vía.
- No se visualiza baños químicos para el personal que labora en este tramo.
- Los formatos de Análisis de Seguridad de la Tarea (AST), se encuentran firmados por los participantes que realizan dicha actividad y valorados los riesgos (foto N° 3)
- La compresora cuenta con extintor contra incendios vigente así como bandeja para posibles residuos de hidrocarburos (foto N° 1)

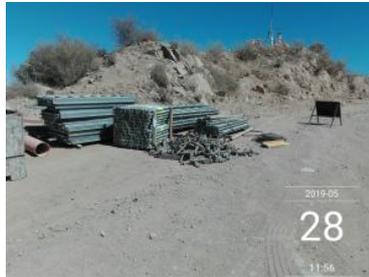
**Foto2:**

- Encofrado de muro de contención (fotos N°s 1 y 3)
- Tuberías para drenaje (foto N° 1)
- El muro en ejecución es de concreto ciclópeo.
- La señalización alrededor de los trabajos en ejecución es mediante cintas de seguridad y de forma parcial, ya que los materiales e insumos que se vienen utilizando para la ejecución de la partida se encuentran a un lado de la vía sin señalización alguna (foto N° 2)
- No se aprecia vigías en el tramo, sin embargo los trabajos se realizan sin interrupción en la vía.
- A los extremos del área intervenida se aprecia señalización informativa de los trabajos en ejecución.
- No se visualiza baños químicos para el personal que labora en este tramo.
