BITACORA ELECTRÓNICA DE OBRA

Confirma Bitacora: Si	Nro Informe: 104	Fecha Informe: 29-05-2019	Nombre De La Obra: Carretera Juanjui-Tocache, tramo Pizana - La Polvora - Pizarron - Perlamayo - Campanilla	Personal Encargado: BORIS WALTER AYLLÓN CARCELÉN
---------------------------------	----------------------------	-------------------------------------	--------------------------------------------------------------------------------------------------------------------------------	---------------------------------------------------------------

PANEL FOTOGRAFICO

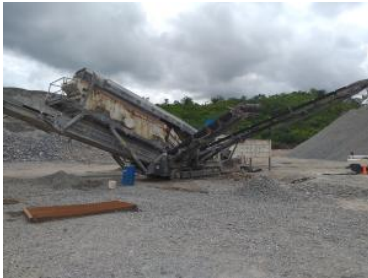
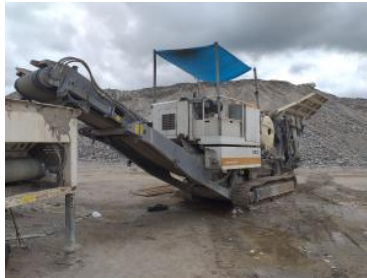
Actividades:
 Visita de seguimiento en campo: Chancadora y zarandeadora sin actividad

CDescripcion_____:
 En la progresiva Km 86+540 se ubica la cantera donde hasta el momento tiene su maquinas de zarandeo y chancado se encuentran sin actividad por falta de un repuesto.

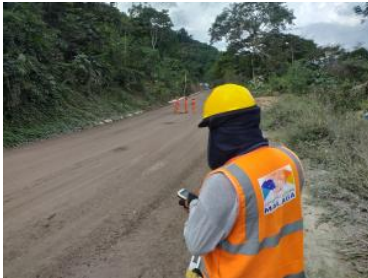
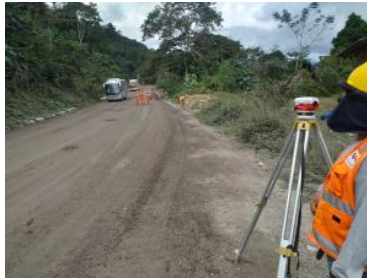
Actividades:
 Visita de seguimiento en campo: Nivelación y replanteo.

CDescripcion_____:
 En la progresiva Km. 71+100 se esta nivelando y replanteando las secciones de la via, verificando a nivel de base.

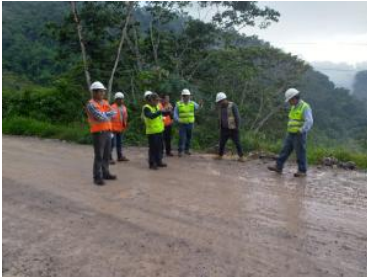
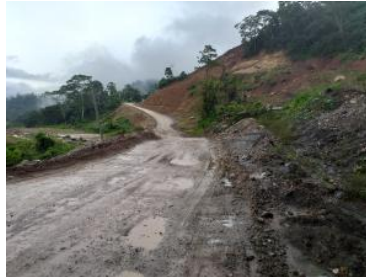
Visita de seguimiento en campo: Visita con especialistas a la Zona de falla (sector Santa Rosa)
