BITACORA ELECTRÓNICA DE OBRA

Confirma Bitacora: Si	Nro Informe: 104	Fecha Informe: 29-05-2019	Nombre De La Obra: Carretera Juanjui-Tocache, tramo Pizana - La Polvora - Pizarron - Perlamayo - Campanilla	Personal Encargado: BORIS WALTER AYLLÓN CARCELÉN
---------------------------------	----------------------------	-------------------------------------	--------------------------------------------------------------------------------------------------------------------------------	---------------------------------------------------------------

PANEL FOTOGRAFICO

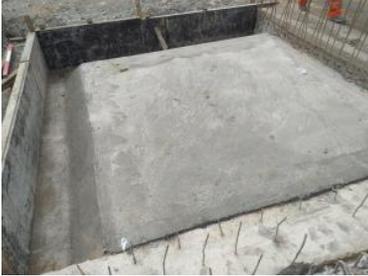
Foto1:

En la progresiva Km. 39+750 se ha demolido la junta de dilatación en la salida del Puente Pulcachi I (lado izquierdp) tambien se ha vaciado el solado de la losa de aproximación.

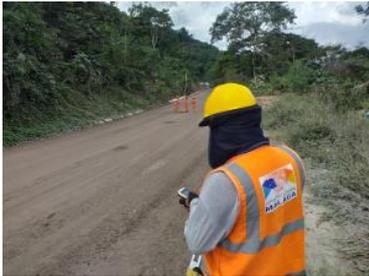
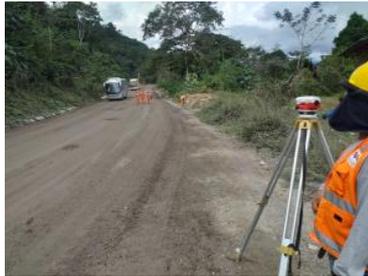
CDescripcion_____:
 En la progresiva Km. 71+100 se esta nivelando y replanteando las secciones de la via, verificando a nivel de base.

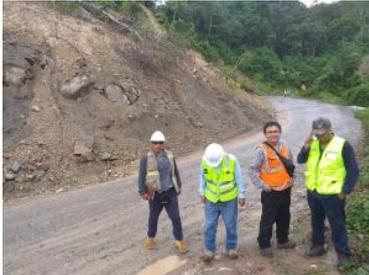
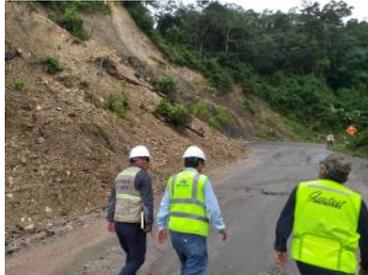
CDescripcion_____:
 En la progresiva Km. 47+080 los especialista en geología y geotécnia realizando el recorrido por el tramo II de la via junto con los especialistas de la supervisión y empresas para el reconocimiento de las zonas críticas y/o inestables.

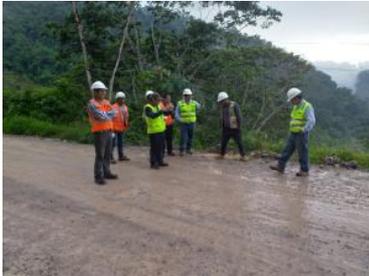
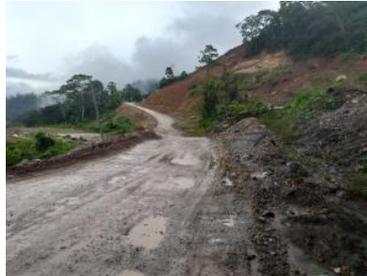
Visita de seguimiento en campo: Visita con especialistas a la Zona de falla (sector Santa Rosa)
