BITACORA ELECTRÓNICA DE OBRA

Confirma Bitacora: Si	Nro Informe: 104	Fecha Informe: 29-05-2019	Nombre De La Obra: Carretera Juanjui-Tocache, tramo Pizana - La Polvora - Pizarron - Perlamayo - Campanilla	Personal Encargado: BORIS WALTER AYLLÓN CARCELÉN
---------------------------------	----------------------------	-------------------------------------	---	--

PANEL FOTOGRAFICO

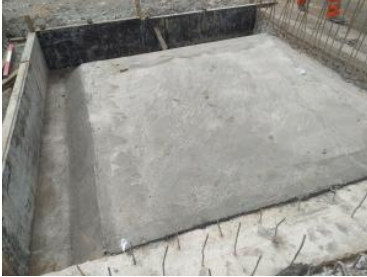
Foto1:

En la progresiva Km. 39+750 se ha demolido la junta de dilatación en la salida del Puente Pulcachi I (lado izquierdp) tambien se ha vaciado el solado de la losa de aproximación.

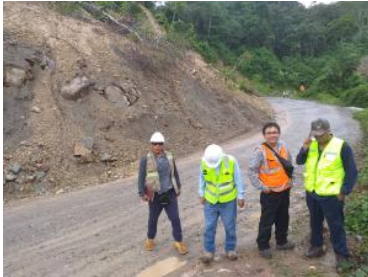
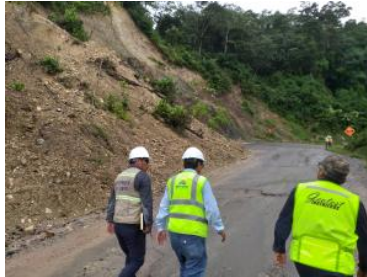
CDescripcion_____:
 En la progresiva Km. 47+080 los especialista en geología y geotécnia realizando el recorrido por el tramo II de la via junto con los especialistas de la supervisión y empresas para el reconocimiento de las zonas críticas y/o inestables.

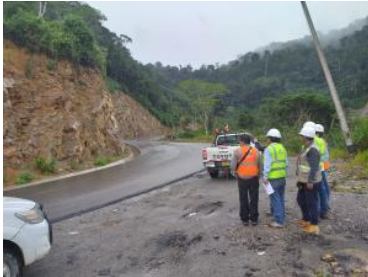
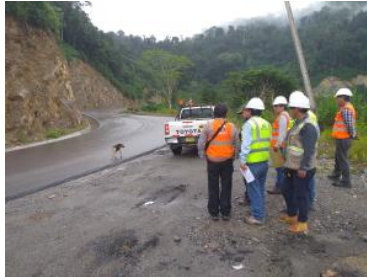
CDescripcion_____:
 En la progresiva Km. 47+365 se realiza la visita a los sitios críticos

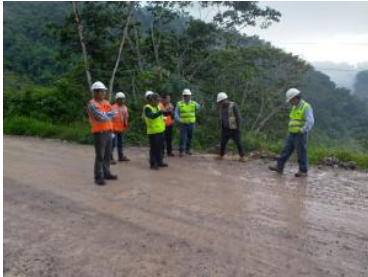
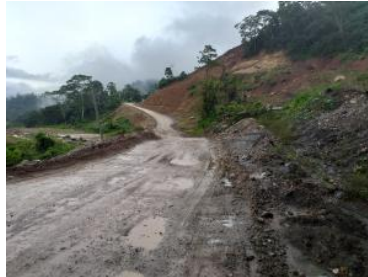
Visita de seguimiento en campo: Visita con especialistas a la Zona de falla (sector Santa Rosa)
