BITACORA ELECTRÓNICA DE OBRA

REGISTRO DE LA BITACORA Y FOTO DEL CUADERNO DE OBRA

Confirma Bitacora: Si	Nro Informe: 106	Fecha Informe: 31-05-2019	Nombre De La Obra: Carretera Juanjui-Tocache, tramo Pizana - La Polvora - Pizarron - Perlamayo - Campanilla	Personal Encargado: BORIS WALTER AYLLÓN CARCELÉN
---------------------------------	----------------------------	-------------------------------------	--	---

Visita de verificación de metrados y seguimiento en campo de actividades ejecutadas del contrato principal y de los adicionales aprobados como: Mejoramiento de suelos, construcción de muros, construcción de alcantarillas, construcción de bases y subbases, construcción de emboquillados, excavaciones, rellenos y demoliciones. Labores de mantenimiento vial. Transportes de material granular hasta acopios.

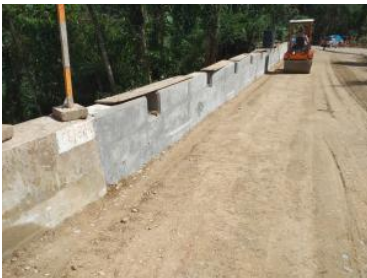
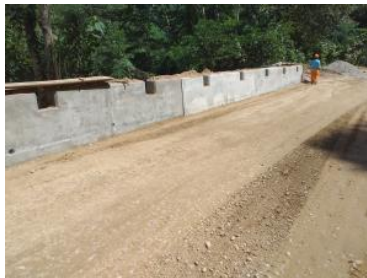
Desde la progresiva Km 66+824 a 66+857.62 se verifica la construcción de muros de concreto armado y muros de concreto ciclopeo.

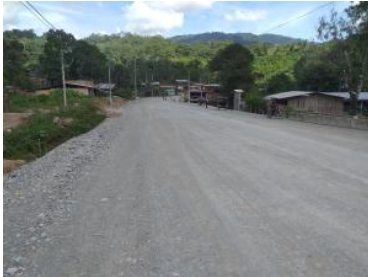
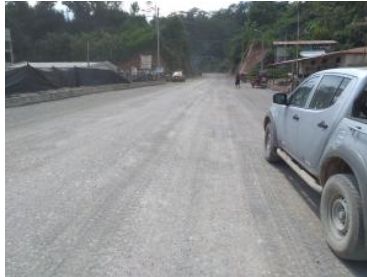
CDescripcion_____:
 Entre las progresivas Km. 67+981 a 68+480 se verifica la realización de los trabajos de mejoramiento de suelos.
