BITACORA ELECTRÓNICA DE OBRA

REGISTRO DE LA BITACORA Y FOTO DEL CUADERNO DE OBRA

Confirma Bitacora: Si	Nro Informe: 106	Fecha Informe: 31-05-2019	Nombre De La Obra: Carretera Juanjui-Tocache, tramo Pizana - La Polvora - Pizarron - Perlamayo - Campanilla	Personal Encargado: BORIS WALTER AYLLÓN CARCELÉN					
Foto Bitacora:	Foto Bitacora 2:	Foto Bitacora 3:	Foto Bitacora 4:	Foto Bitacora 5:	Foto Bitacora 6:

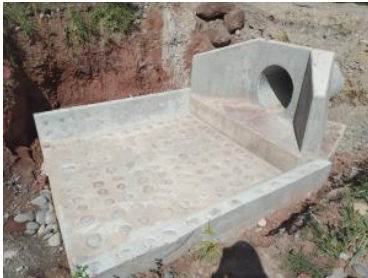
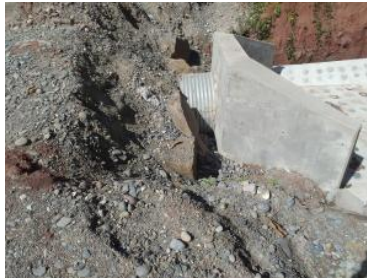
Actividades:
 Visita de verificación de metrados : Alcantarilla TMC de 48" construida

En la progresiva Km. 55+147 se verifica la construcción de alcantarilla TMC de 48 " donde solo le falta realizar el relleno en su margen izquierdo.

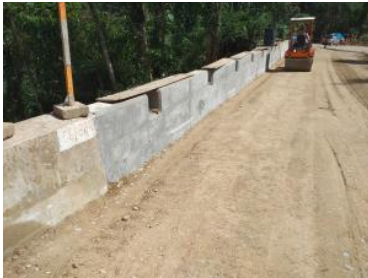
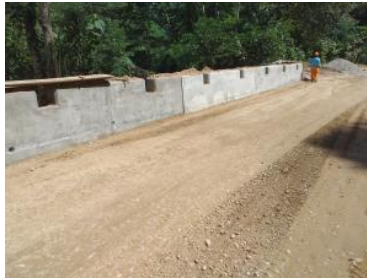
CDescripcion_____:
 Desde la progresiva Km 66+824 a 66+857.62 se verifica la construcción de muros de concreto armado y muros de concreto ciclopeo.
