BITACORA ELECTRÓNICA DE OBRA

REGISTRO DE LA BITACORA Y FOTO DEL CUADERNO DE OBRA

Confir ma Bitaco ra: Si	Nro Inform e: 131	Fecha Informe: 24-06-2019	Nombre De La Obra: Construccion y Mejoramiento de la Carretera llave- Mazocruz	Personal Encargado: CUTIPA MONZON NESTOR ARNULFO
-------------------------------------	----------------------------	------------------------------	---	--

REPORTE DEL 24 DE JUNIO DEL 2019

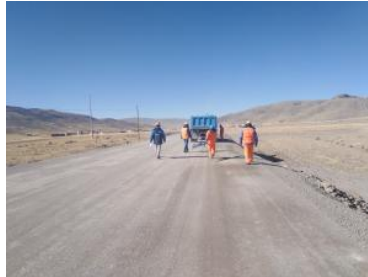
Foto2:

SE CONTINUA CON LA EJECUCIÓN DE LAS PARTIDAS DE CAPAS ANTICONTAMINATES COMO SON LA SUB BASE Y BASE, CON TODOS LOS CONTROLES DE CALIDAD DE DENSIDAD DE CAMPO (CONO DE ARENA Y DENSIMETRO NUCLEAR) VIGA BENKELMAN Y CONTROLES DE NIVELES LONGITUDINAL, BOMBEO Y PERALTES.
