BITACORA ELECTRÓNICA DE OBRA

REGISTRO DE LA BITACORA Y FOTO DEL CUADERNO DE OBRA

Confirma Bitacora: Si	Nro Informe: 132	Fecha Informe: 13-07-2019	Nombre De La Obra: Carretera Moquegua - Omate - Arequipa Tramo: Il km. 35 al km. 153,50	Personal Encargado: LUZMILA GUERRA MOTTA
---------------------------------	----------------------------	-------------------------------------	---	--

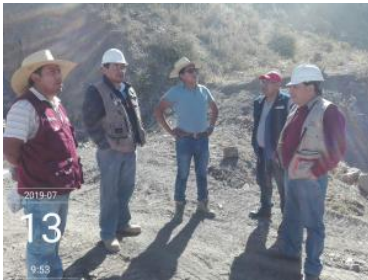
Foto1:

Los representantes de la localidad de Puquina indicaron que de repetirse el accionar del señor Zamata, (de interferir en los trabajos de ejecución de obra) este sería denunciado ante las actividades correspondientes.

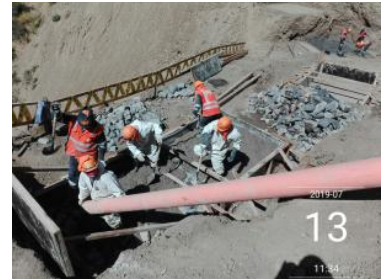
Foto3:

El muro de contención es de longitud de 92.00 m, el que se vienen ejecutando en 18 alzadas, y cabezal de salida de alcantarilla TMC de 48", apreciándose lo siguiente:

- 6
- Llenado de concreto ciclópeo en zapata para alzada N° 11 (fotos N°s 1 y 2)
 - Armado de acero para zapata de alzada N° 1 5 (foto N° 2)
 - Encofrado para zapata de alzada N° 1 3 (foto N° 2)
 - El Control de calidad es realizado por personal del Contratista.
