## BITACORA ELECTRÓNICA DE OBRA

### REGISTRO DE LA BITACORA Y FOTO DEL CUADERNO DE OBRA

<b>Confirma Bitacora:</b> Si	<b>Nro Informe:</b> 144	<b>Fecha Informe:</b> 27-07-2019	<b>Nombre De La Obra:</b> Carretera Moquegua - Omate - Arequipa Tramo: II km. 35 al km. 153,50	<b>Personal Encargado:</b> LUZMILA GUERRA MOTTA	
<b>Foto Bitacora:</b>	<b>Foto Bitacora 2:</b>	<b>Foto Bitacora 3:</b>	<b>Foto Bitacora 4:</b>	<b>Foto Bitacora 5:</b>	<b>Foto Bitacora 6:</b>

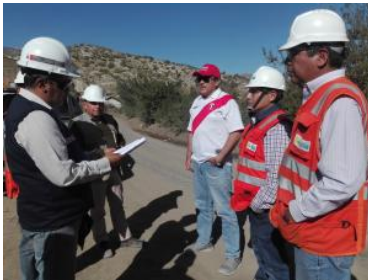
**Foto1:**

- Los trámites administrativos que se realizan en la Entidad son lentos.
- Se tienen pendientes de liberación algunos terrenos y predios privados.
- Se comprometieron a impulsar la construcción de obra
- El Residente de obra comento, que los frentes de trabajo disponibles culminarían el presente mes, a lo que la Supervisión de obra se comprometió con autorizar de acuerdo a las evaluaciones a realizarse la ejecución de mayores metrados.
