BITACORA ELECTRÓNICA DE OBRA

Confirma Bitacora:	Nro Informe:	Fecha Informe:	Nombre De La Obra:	Personal Encargado:
	27	14-02-2020	Carretera Oyon - Ambo, Tramo I: Oyon - Desvío Cerro de Pasco	NATALY SUSI CABALLON PAUCAR

INFORME DIARIO N°27

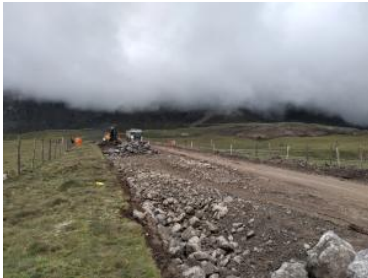
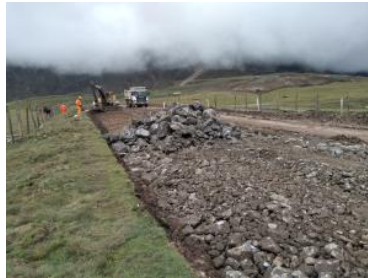
Actividades:
EXCAVADO MALOGRADA KM 170+300

CDescripcion_____:
OPERADOR MENCIONÓ QUE LA MÁQUINA PIERDE FUERZA EN EL BRAZO.
