BITACORA ELECTRÓNICA DE OBRA

Confirma Bitacora:	Nro Informe:	Fecha Informe:	Nombre De La Obra:	Personal Encargado:
	28	15-02-2020	Carretera Oyon - Ambo, Tramo I: Oyon - Desvío Cerro de Pasco	NATALY SUSI CABALLON PAUCAR

INFORME DIARIO N° 28

Panel Fotográfico de la Bitacora de Obras

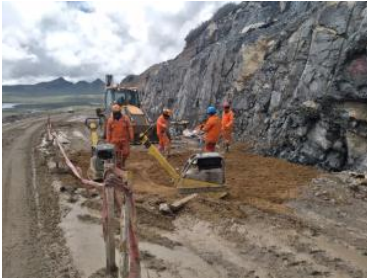
Actividades:
PERFORACIÓN PARA ZAPATA DE MURO CILOPEO KM 167+865 - KM167+910.16.

CDescripcion _____:
PERSONAL: 1 OPERADOR, TÉCNICOS DE TOPOGRAFÍA (SUPERVISIÓN Y CONTRATISTA), AUXILIARES DE TOPOGRAFÍA (SUPERVISIÓN Y CONTRATISTA), 5 PERSONAL DE PISO.
MAQUINARIA: 1 EXCAVADORA MARTILLO

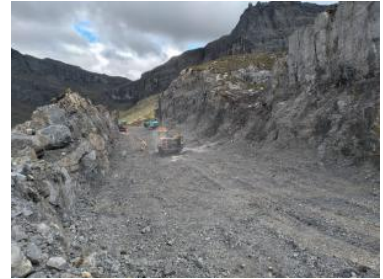
Actividades:
 VOLADURA KM 162+145 - KM 162+165.1430 (TRABAJOS DE CVO-MINA BUENAVENTURA)

CDescripcion_____:
 PERSONAL: 1 INGENIERO CVO, PERSONAL TÉCNICO DE VOLADURA.
