BITACORA ELECTRÓNICA DE OBRA

Confirma Bitacora:	Nro Informe:	Fecha Informe:	Nombre De La Obra:	Personal Encargado:
	30	18-02-2020	Carretera Oyon - Ambo, Tramo I: Oyon - Desvío Cerro de Pasco	NATALY SUSI CABALLON PAUCAR

INFORME DIARIO N° 30

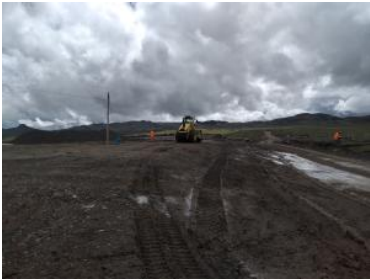
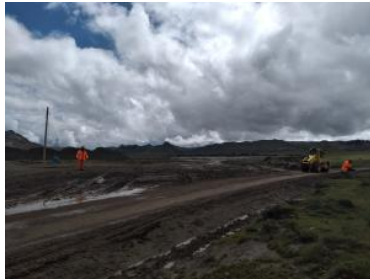
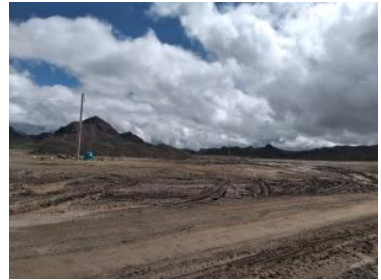
CDescripcion_____:
PERSONAL: 2 PERSONAL DE PISO, 1 OPERADOR.
MAQUINARIA: 1 RODILLO.

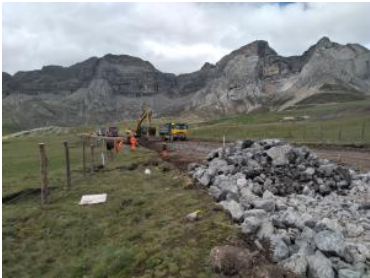
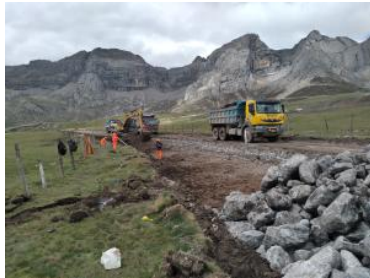
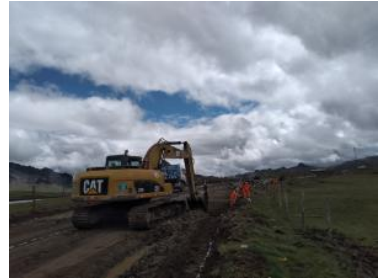
Actividades:
MEJORAMIENTO DE SUELO KM 170+180 - KM 170+360 (MAYOR METRADO).

CDescripcion_____:
PERSONAL: 2 VIGÍAS, 3 OPERADORES, 2 OFICIALES.
MAQUINARIAS: 2 VOLQUETES, 1 EXCAVADORA SOBRE ORUGA.

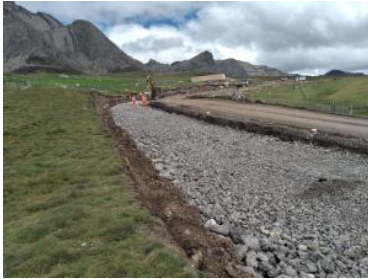
Actividades:
MEJORAMIENTO DE SUELO LADO DERECHO KM 169+680 - KM 169+900 (MAYOR METRADO)

CDescripcion_____:
PERSONAL: 2 VIGÍAS, 3 OPERADORES, 2 OFICIALES.
MAQUINARIAS: 2 VOLQUETES, 1 EXCAVADORA SOBRE ORUGA.

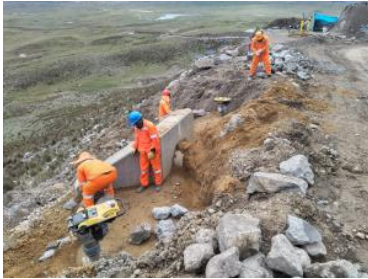
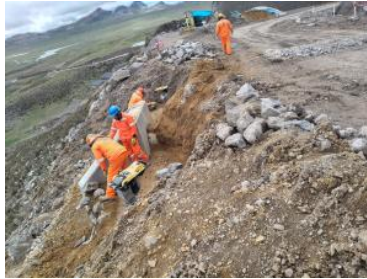
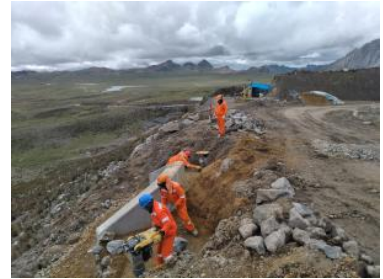
Actividades:
 RELLENO Y COMPACTACIÓN EN ENTRADA Y SALIDA ALZADA ALCANTARILLA TMC 36 KM 168+017.

CDescripcion_____:
 PERSONAL: 3 OPERARIOS, 3 OFICIALES, 2 PEONES.
 MAQUINARIA: 4 VIBROAPISONADOR.

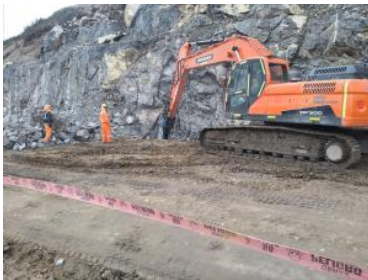
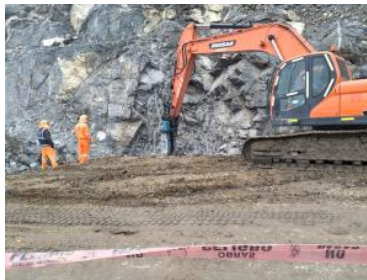
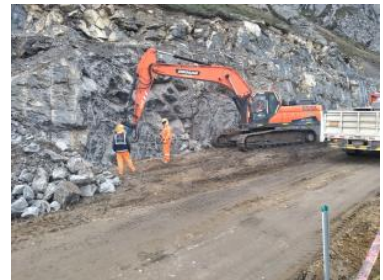
Actividades:
 PERFORACIÓN PARA LA ENTRADA DE ALCANTARILLA TMC KM 168+351.40

CDescripcion_____:
 PERSONAL: 2 PERSONAL DE PISO, 1 OPERADOR.
 MAQUINARIA: 1 EXCAVADORA MARTILLO

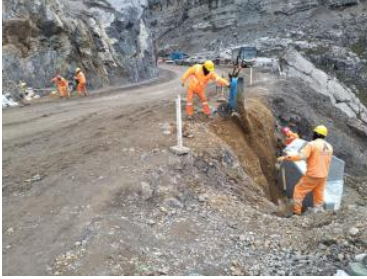
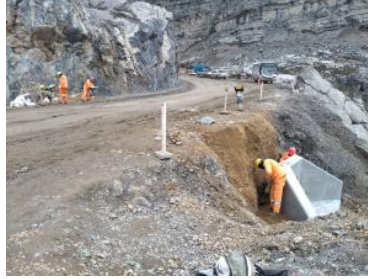
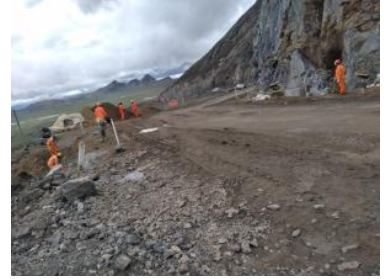
RELLENO Y COMPACTACIÓN DE ENTRADA Y SALIDA ALCANTARILLA TM 36 KM
167+988

PERSONAL: 3 OPERARIOS, 3 OFICIALES, 3 PEONES.
MAQUINARIAS Y EQUIPOS: 4 VIBROAPISONADORES,

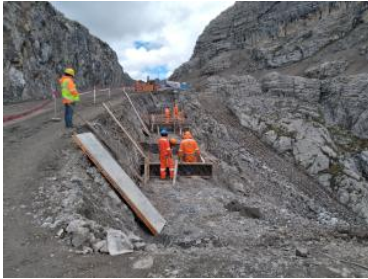
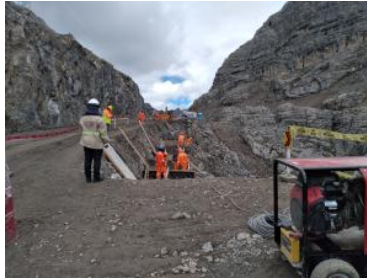
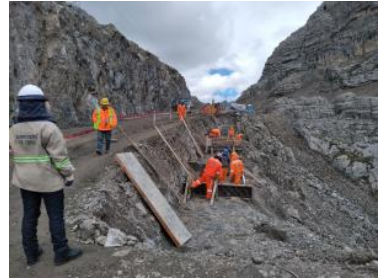
Actividades:
 ENCOFRADO PARA ZAPATA DE MURO KM 167+865.

CDescripcion _____:
 PERSONAL: 1 CAPATAZ, 4 OPERARIOS, 5 OFICIALES, 1 CAPATAZ, 1 TÉCNICO DE CALIDAD.
 HERRAMIENTAS MANUALES.

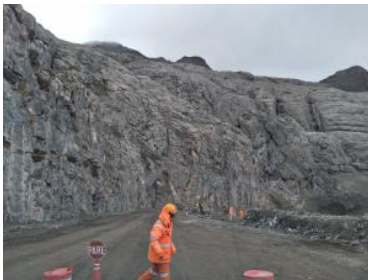
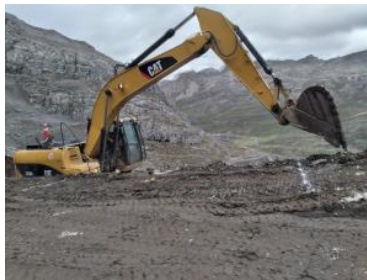
Actividades:
 EXCAVACIÓN KM 167+020

CDescripcion _____:
 PERSONAL: 2 VIGÍAS, 2 PERSONAL DE PISO, 1 OPERADOR.
 MAQUINARIAS: 1 EXCAVADORA.

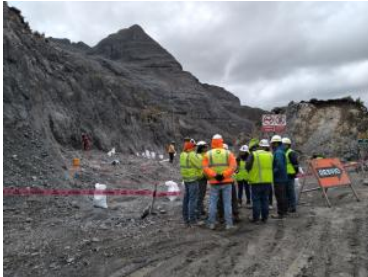
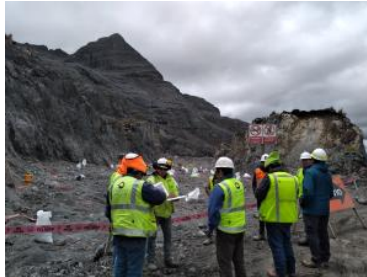
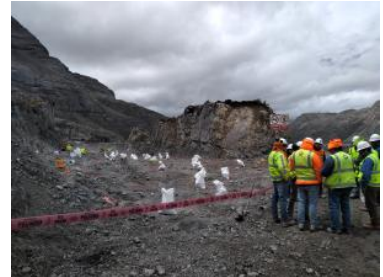
Actividades:
VOLADURA KM 162+080 (TRABAJOS DE CONSORCIO VIAL OYON)

CDescripcion_____:
PERSONAL: INGENIEROS Y TÉCNICOS PARA LAS ACTIVIDADES DE VOLADURA.

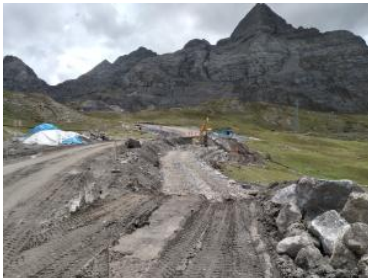
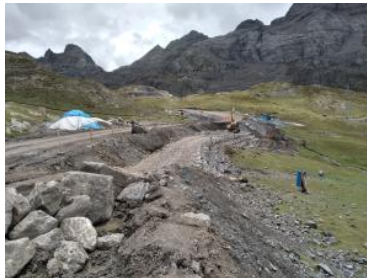
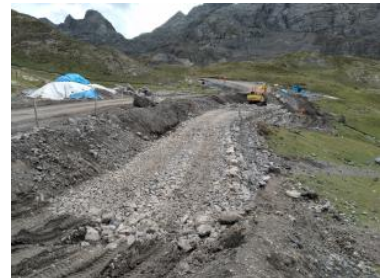
Actividades:
CONFORMACIÓN DE TERRAPLEN KM 160+460 - KM 160+500.

CDescripcion_____:
PERSONAL: 2 VIGÍAS, 1 PERSONAL DE PISO, 1 OPERADOR.
MAQUINARIA: 1 EXCAVADORA.

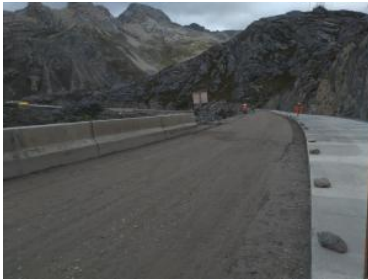
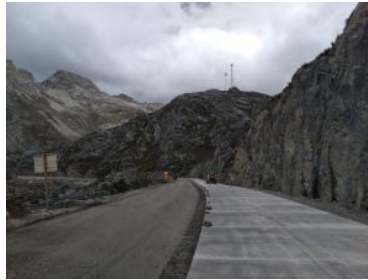
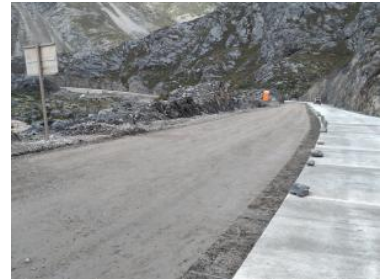
Actividades:
RECONFORMACIÓN DE SUB BASE KM 158+150 - KM 158+410.

CDescripcion _____ :
PERSONAL: 2 VIGÍAS, 1 PERSONAL DE PISO, 1 OPERADOR.
MAQUINARIAS: 1 RODILLO NEUMÁTICO.

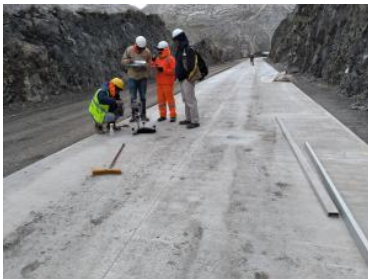
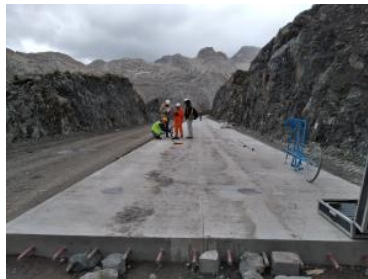
Actividades:
ENSAYO DE PÉNDULO KM 157+740.

CDescripcion_____:
PERSONAL: TÉCNICOS DE CONTROL DE CALIDAD DE SUPERVISIÓN Y DEL CONTRATISTA.

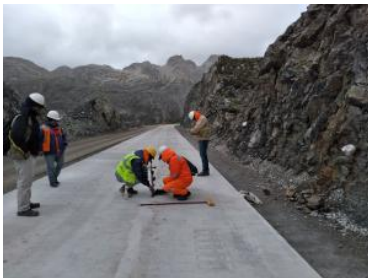
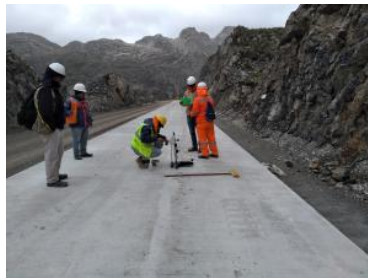
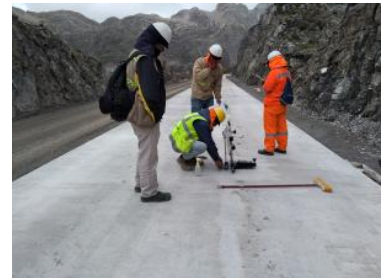
Actividades:
ENSAYO DE PÉNDULO KM 157+760.

CDescripcion_____:
PERSONAL: TÉCNICOS DE CONTROL DE CALIDAD DE SUPERVISIÓN Y DEL CONTRATISTA.

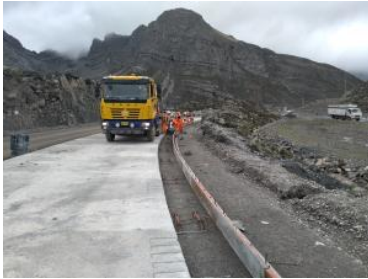
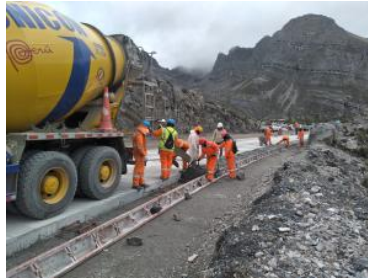
VACIADO DE SOBRE ANCHOS KM 157+527 - KM 157+640.

PERSONAL: TÉCNICOS DE CONTROL DE CALIDAD (SUPERVISIÓN Y CONTRATISTA), AUXILIARES DE CONTROL TÉCNICO (SUPERVISIÓN Y CONTRATISTA), 3 OPERADORES, MAQUINARIAS Y EQUIPOS: 3 MIXERES, 1 VIBRADOR PARA CONCRETO.

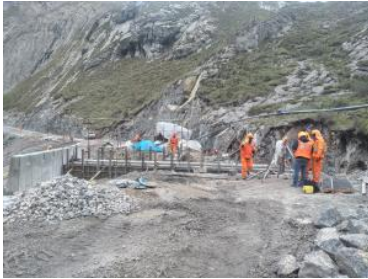
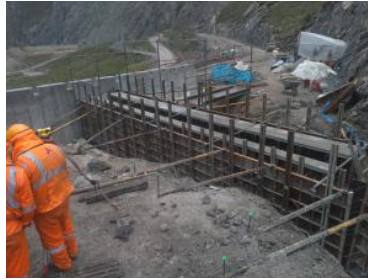
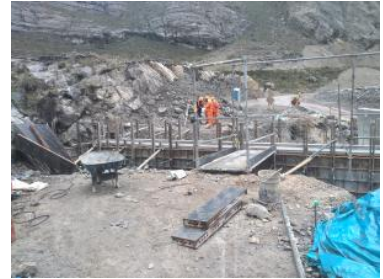
CDescripcion _____ :
 PERSONAL: 3 OPERARIOS, 2 OFICIALES.
 EQUIPOS:
 HERRAMIENTAS MANUALES.
