BITACORA ELECTRÓNICA DE OBRA

Confir ma Bitaco ra: Si	Nro Inform e: 31	Fecha Informe: 19-02-2020	Nombre De La Obra: Carretera Oyon - Ambo, Tramo I: Oyon - Desvío Cerro de Pasco	Personal Encargado: NATALY SUSI CABALLON PAUCAR
---	------------------------------------	-------------------------------------	---	--

INFORME DIARIO N° 31

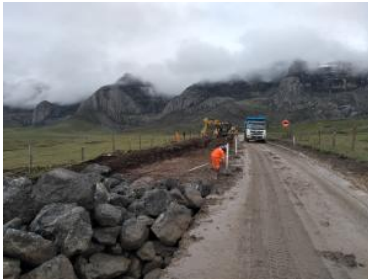
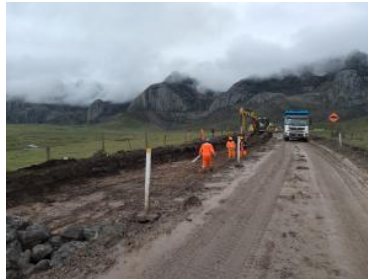
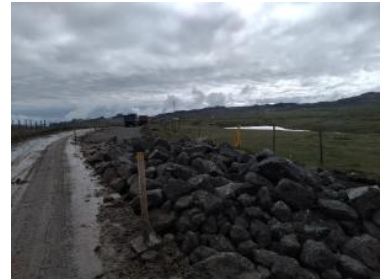
Actividades:
MEJORAMIENTO DEL SUELO KM 169+620+ KM 169+900 (MAYORES METRADOS)

CDescripcion_____:
PERSONAL: 2 VIGÍAS, 1 CAPATAZ, 2 PERSONAL DE PISO, 5 OPERADORES.
MAQUINARIAS: 1 EXCAVADORA SOBRE ORUGA, 1 RODILLO, 3 VOLQUETES.

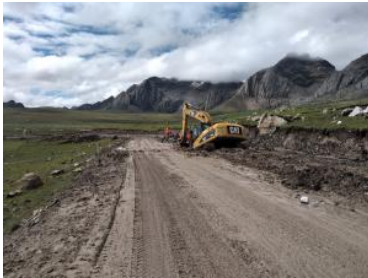
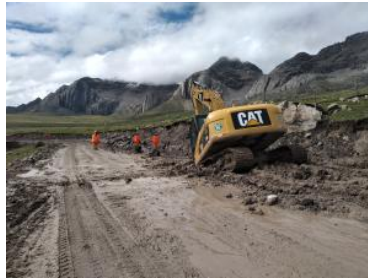
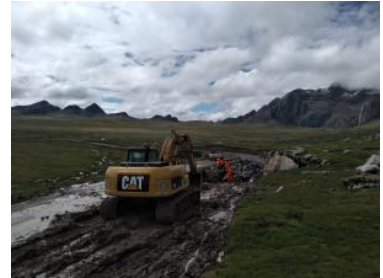
2

Actividades:
 EXCAVACIÓN ENTRADA Y RELLENO Y COMPACTADO DE SALIDA DE LA ALCANTARILLA TMC KM 168+017.

CDescripcion_____:
 PERSONAL: 3 OFICIAL, 1 OPERADOR.
 MAQUINARIAS Y EQUIPOS: 1 RETRO EXCAVADORA, 3 VIBROAPISONADORES.

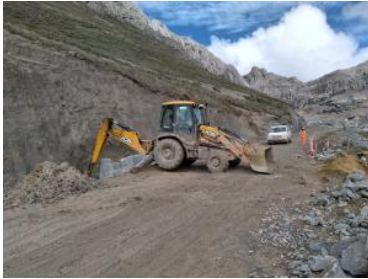
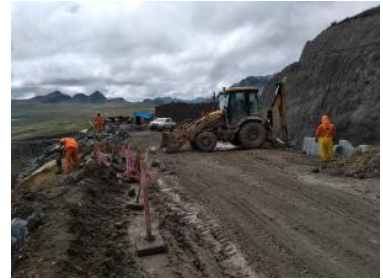
Actividades:
 ENCOFRADO PARA ZAPATA DE ENTRADA DE LA ALCANTARILLA KM 168+251.40

CDescripcion_____:
 PERSONAL: 1 CAPATAZ, 3 OPERARIOS, 4 OFICIALES, 2 PEONES.

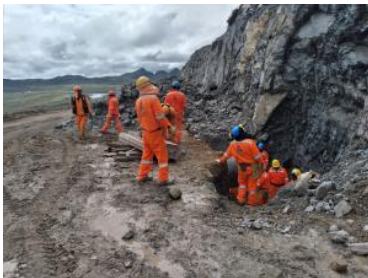
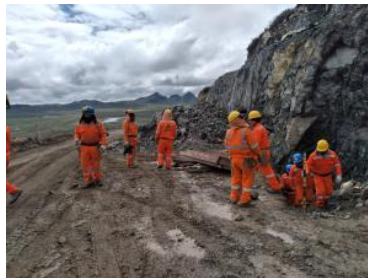
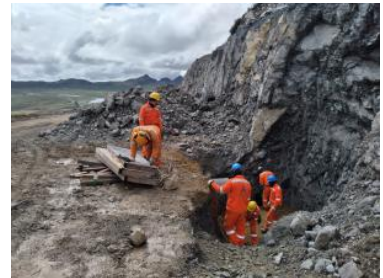
Actividades:
 RELLENO Y COMPACTACIÓN DE SALIDA Y ENTRADA ALCANTARILLA KM 167+988.

CDescripcion_____:
 PERSONAL: 2 OPERARIOS, 4 OFICIALES.
 EQUIPOS Y MAQUINARIAS: 4 VIBROAPISONADORES.

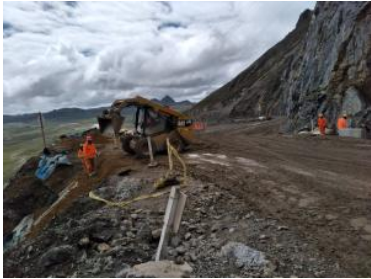
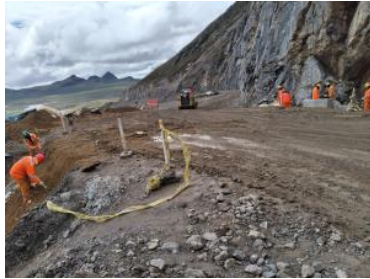
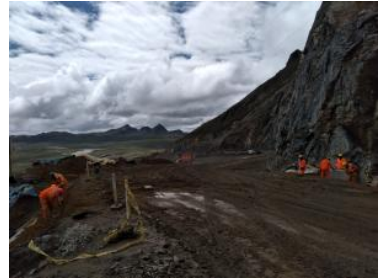
5

Actividades:
 ENCOFRADO PARA ZAPATA DEL MURO UBICADO EN EL KM 167+845.

CDescripcion_____:
 PERSONAL: 4 OPERARIOS, 3 OFICIALES.
 HERRAMIENTAS MANUALES.

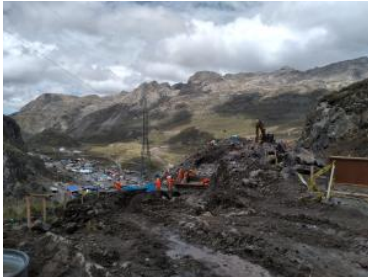
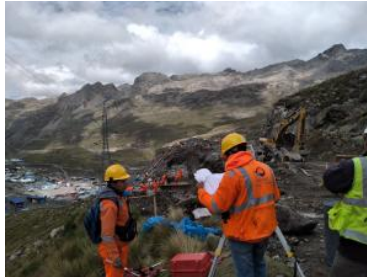
8

CORTE Y ELIMINACIÓN DE MATERIAL PARA LA AMPLIACIÓN DE VÍA KM 160+700
- KM 160+900.

PERSONAL: 1 PERSONAL DE PISO, 1 OPERADOR.
MAQUINARIA: 1 EXCAVADORA SOBRE ORUGA.

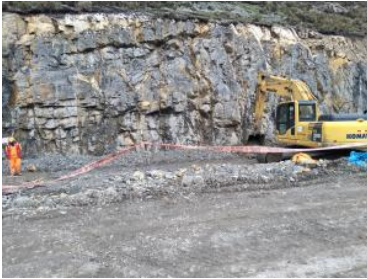
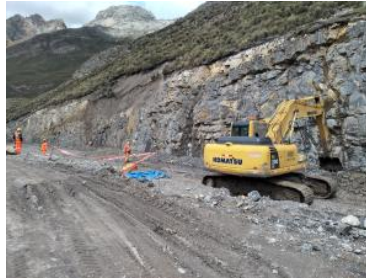
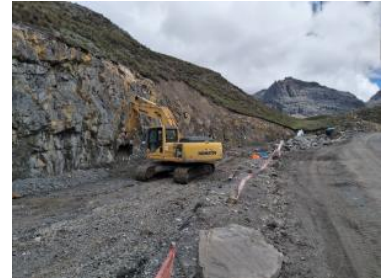
9

EXCAVACIÓN PARA AMPLIACIÓN DE VÍA KM 158+900 SE MALOGRO LA
EXCAVADORA EN PLENA ACTIVIDAD.

PERSONAL: 1 OPERADOR, 2 PERSONAL DE PISO.
MAQUINARIAS: 1 EXCAVADORA SOBRE ORUGA.

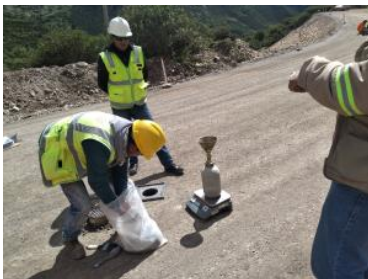
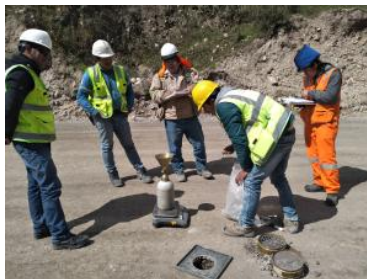
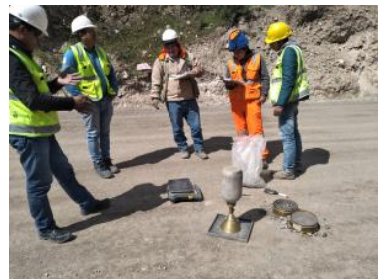
Actividades:
PRUEBA DE DENSIDAD CAMPO KM 138+900.

CDescripcion_____:
PERSONAL DE CONTROL DE CALIDAD DE SUPERVISIÓN Y CONTRATISTA.

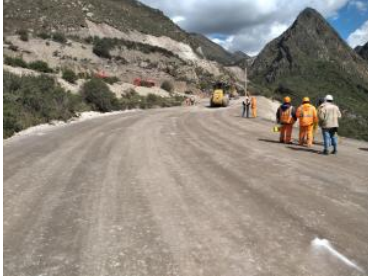
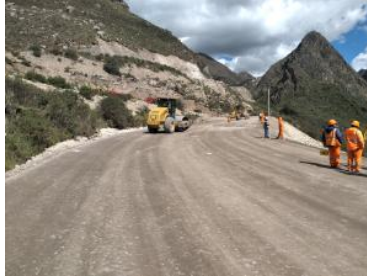
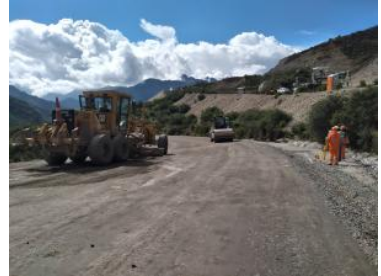
Actividades: RECONFORMACION DE SUB BASE, CONTROL DE TOPOGRAFÍA KM 139+160_KM 139+360.

CDescripcion:
PERSONAL DE TOPOGRAFÍA (SUPERVISIÓN Y CONTRATISTA), 3 OPERADORES, 6 PERSONAL DE PISO.
EQUIPOS Y MAQUINARIAS: 2 RODILLOS, 1 MOTO NIVELADORA, 1 RODILLO NEUMÁTICO

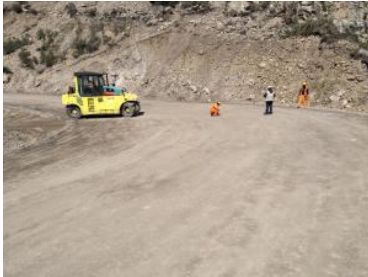
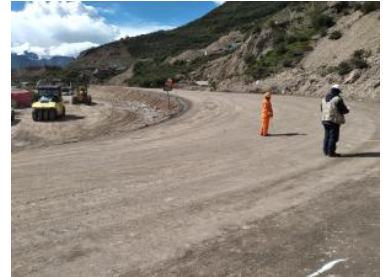
RODILLO NEUMÁTICO KM 139+240

PERSONAL DE CONTROL DE CALIDAD DE SUPERVISIÓN Y CONTRATISTA.

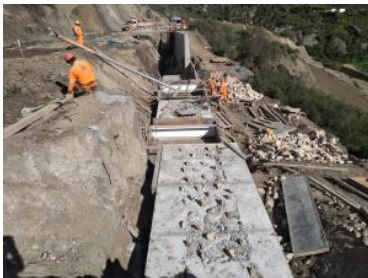
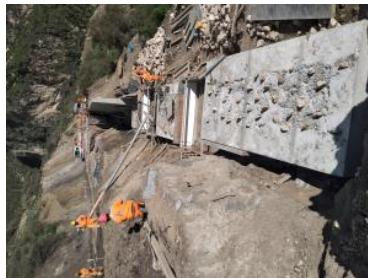
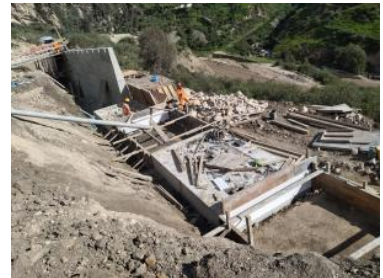
ENCOFRADO DE ZAPATA DE MURO KM 138+165 km 138+214

PERSONAL DE CONTROL DE CALIDAD DE SUPERVISIÓN Y CONTRATISTA, 1 CAPATAZ, 6 PERSONAL DE PISO. HERRAMIENTAS MANUALES.

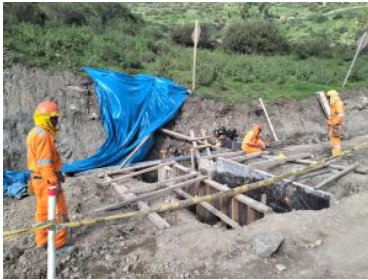
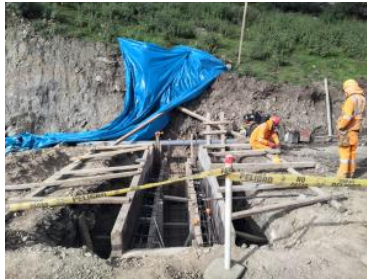
Actividades:
 ENCOFRADO PARA VACIADO ALCANTARILLA MCA KM 136+656.

CDescripcion_____:
 PERSONAL: 3 OPERARIOS
 HERRAMIENTAS MANUALES.

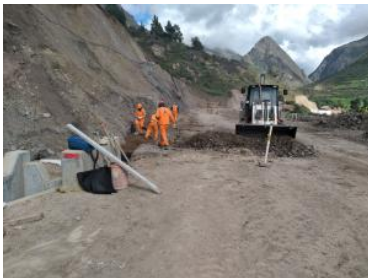
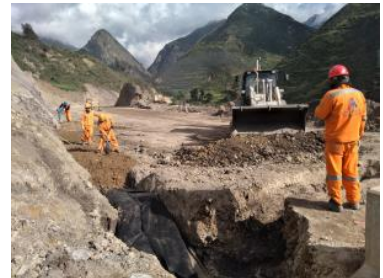
Actividades:
 RELLENO Y COMPACTACIÓN DE SUB DREN KM 136+170 (Y DESCARGA)

CDescripcion_____:
 PERSONAL: 1 CAPATAZ, 2 OFICIALES, 1 OPERADOR.
 EQUIPOS Y MAQUINARIAS: 1 RETRO EXCAVADORA, 2 VIBROAPISONADORAS.
