MINISTERIO DE TRANSPORTES Y COMUNICACIONES

BITACORA ELECTRÓNICA DE OBRA

Confirma Bitacora: Si	Nro Informe: 34	Fecha Informe: 22-02-2020	Nombre De La Obra: Carretera Oyon - Ambo, Tramo I: Oyon - Desvío Cerro de Pasco	Personal Encargado: NATALY SUSI CABALLON PAUCAR
---------------------------------	---------------------------	-------------------------------------	---	--

INFORME DIARIO N°34

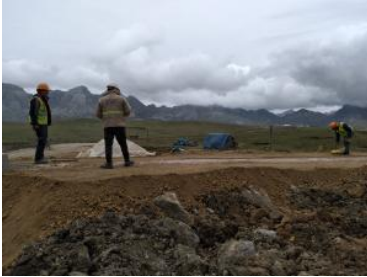
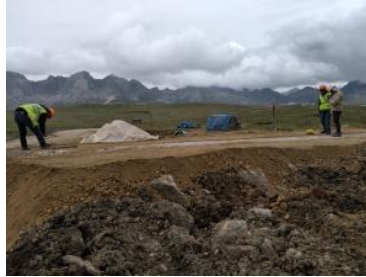
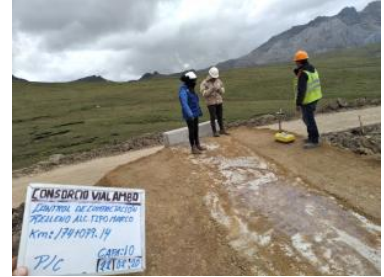
4

ENSAYO DE COMPACTACIÓN (CAPA 10) ALCANTARILLA MCA KM 174+079.14

PERSONAL: TÉCNICOS Y AUXILIARES DE CONTROL DE CALIDAD (SUPERVISIÓN Y CONTRATISTA).
EQUIPO DE COMPACTACIÓN.

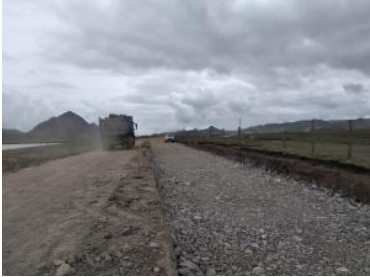
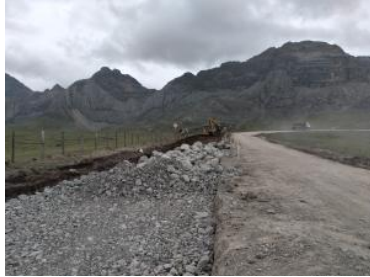
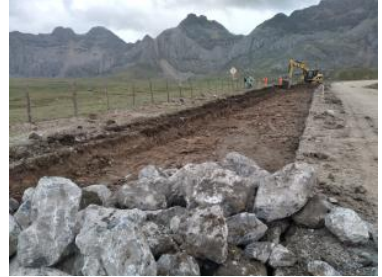
Actividades:
 MEJORAMIENTO DEL SUELO KM 169+990 - KM 170+360.

CDescripcion _____ :
 PERSONAL: TOPOGRAFOS Y AUXILIARES DE TOPOGRAFÍA (SUPERVISIÓN Y CONTRATISTA), 5 OPERARIOS, 2 OFICIALES.
 MAQUINARIAS: 3 VOLQUETES, 1 EXCAVADORA SOBRE ORUGA, 1 RODILLO.

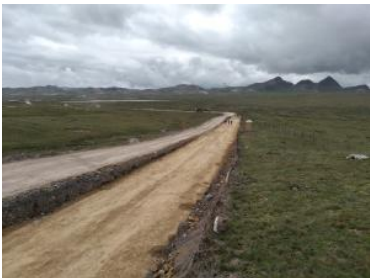
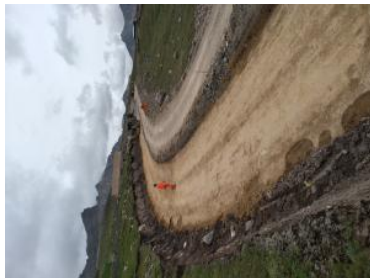
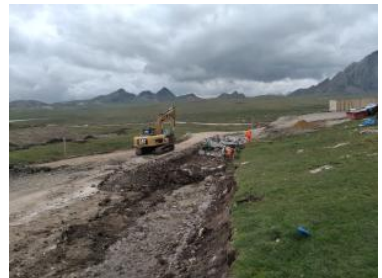
6

Actividades:
 MEJORAMIENTO SUELO KM 169+540_ 169+000

CDescripcion _____ :
 PERSONAL: 2 VIGÍAS, 4 OPERADORES, 2 OFICIALES.
 MAQUINARIAS: 3 VOLQUETES, 1 EXCAVADORA SOBRE ORUGA

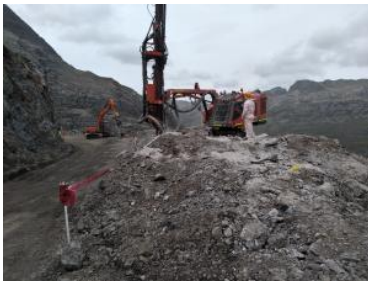
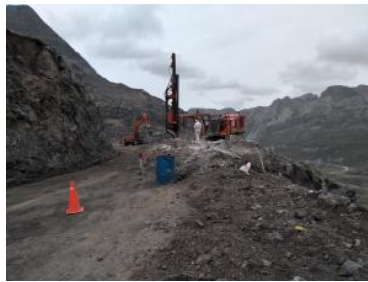
7

Actividades:
 PERFORACIÓN KM 167+150.

CDescripcion_____:
 PERSONAL: 2 OPERADORES, 2 VIGÍAS, 1 PERSONAL DE PISO.
 MAQUINARIAS: 2 ROCK DRILL.

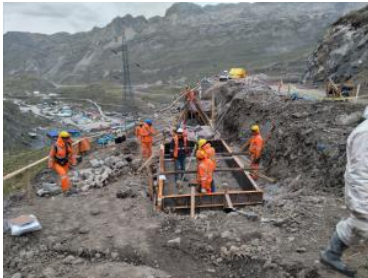
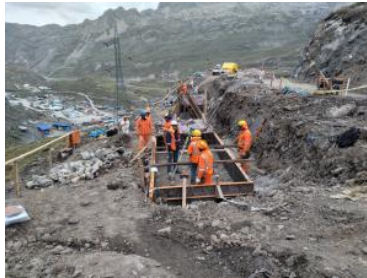
10

Actividades:
 ENCOFRADO PARA MURO KM 162+660.

CDescripcion_____:
 PERSONAL : 9 OPERARIOS Y OFICIALES, 4 PERSONAL DE TOPOGRAFÍA. EQUIPOS Y MAQUINARIAS: 1 ESTACIÓN TOTAL, HERRAMIENTAS MANUALES.

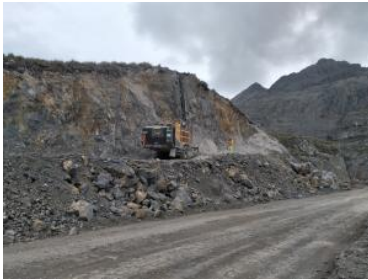
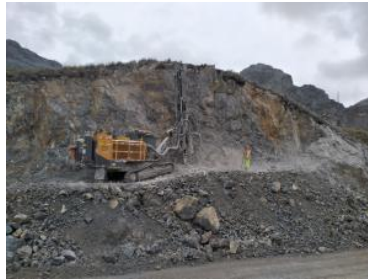
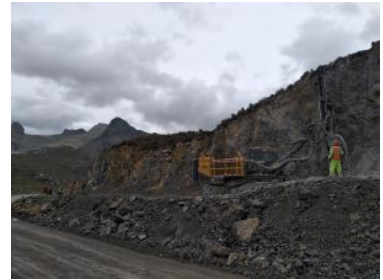
11

PERFORACIÓN KM 162+450

PERSONAL: 1 PERSONAL DE PISO, 1 OPERADOR.
MAQUINARIA: 1 ROCK DRILL.

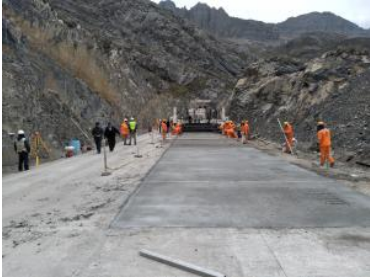
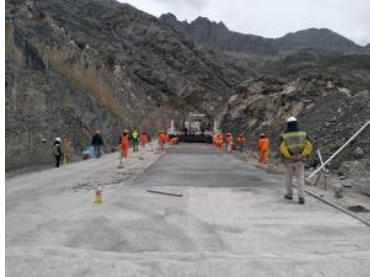
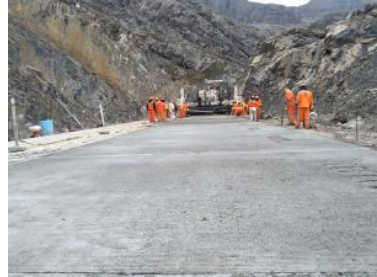
12

Actividades:
PAVIMENTO RÍGIDO KM 157+583 _KM 157+640

PERSONAL: 1 INGENIERO DE CONCRETO ENCARGADO DEL FRENTE, 23 PERSONAL DE PISO, 2 TÉCNICOS DE TOPOGRAFÍA (SUPERVISIÓN Y CONTRATISTA), 2 AUXILIARES DE TOPOGRAFÍA SUPERVISIÓN Y CONTRATISTA), 2 TÉCNICOS DE CONTROL DE CALIDAD (SUPERVISIÓN Y CONTRATISTA), 2 AUXILIARES DE CONTROL DE CALIDAD DE SUPERVISIÓN, 5 AUXILIARES DE CONTROL DE CALIDAD DEL CONTRATISTA, 4 OPERADORES.
MAQUINARIAS Y EQUIPOS: 1 PAVIMENTADORA DE CONCRETO, 1 MINI CARGADOR, 3 VOLQUETES, 2 ESTACIÓN TOTAL.

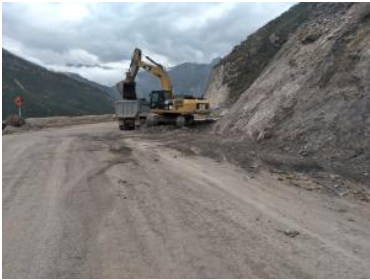
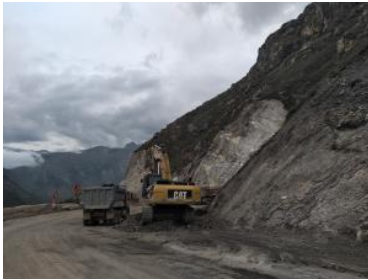
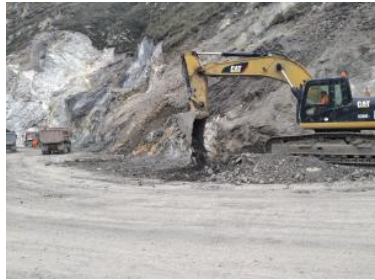
Actividades: MOVIMIENTO DE TIERRAS KM140+430

CDescripcion_____:
PERSONAL: 3 OPERADORES, 1 PERSONAL DE PISO, 2 VIGÍAS.
MAQUINARIAS: 1 EXCAVADORA SOBRE ORUGA, 2 VOLQUETES.

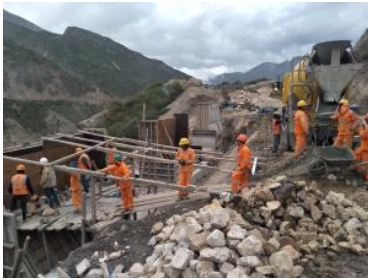
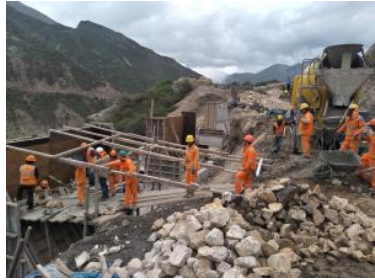
Actividades: VACIADO DE MURO CÍCLOPEO KM 138+165.

CDescripcion_____:
PERSONAL: 5 OPERARIOS, 5 OFICIALES, 1 OPERADOR.
MAQUINARIAS: 1 MIXER, 1 VIBRADOR DE CONCRETO.

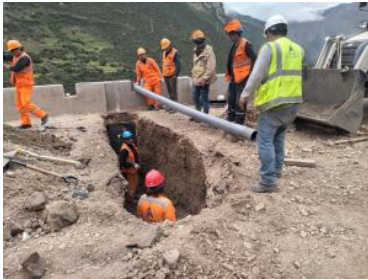
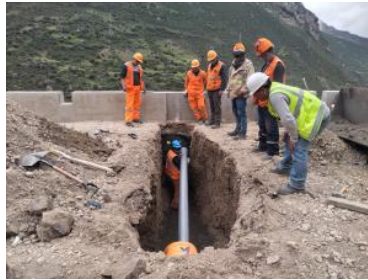
Actividades: SALIDA DE SUBDREN CON FILTRO UBICADO EN EL KM 136+360.

CDescripcion_____:
PERSONAL: 1 CAPATAZ, 3 OPERARIOS, 3 OFICIALES, 1 OPERADOR.
EQUIPO Y MAQUINARIA: 1 RETROEXCAVADORA.
