BITACORA ELECTRÓNICA DE OBRA

Confirma Bitacora:	Nro Informe:	Fecha Informe:	Nombre De La Obra:	Personal Encargado:
	51	13-03-2020	Carretera Oyon - Ambo, Tramo I: Oyon - Desvío Cerro de Pasco	NATALY SUSI CABALLON PAUCAR

Asunto:
INFORME DIARIO N°51

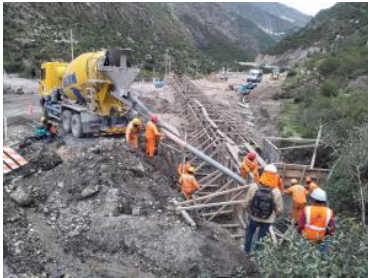
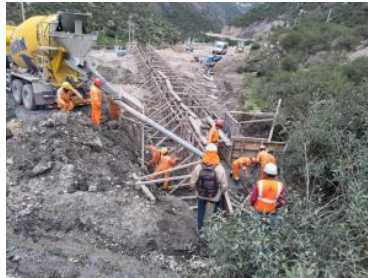
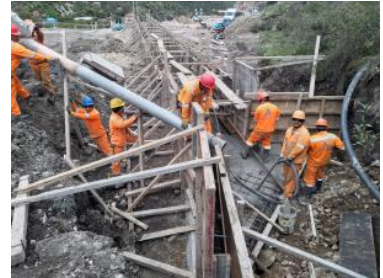
Actividades:
VACIADO ALCANTARILLA MC KM 142+281.40

CDescripcion_____:
PERSONAL: 1 CAPATAZ, 8 PERSONAL DE PISO, 1 OPERADOR.
MAQUINARIA: 1 MIXER.

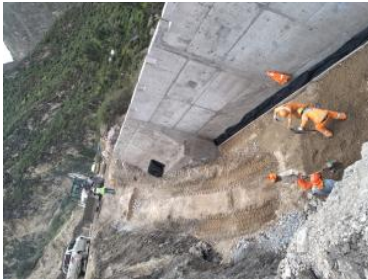
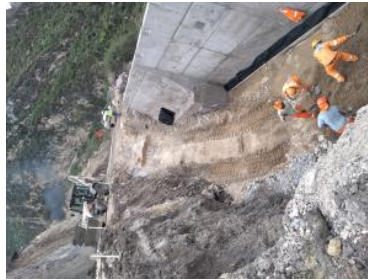
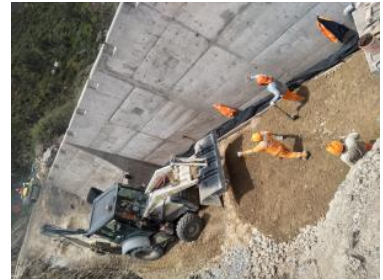
Actividades:
 RELLENO Y COMPACTACIÓN DE ÁREA LATERAL AL MURO KM 138+165.

CDescripcion_____:
 PERSONAL: 1 CAPATAZ, 2 OPERADORES, 4 OPERARIOS.
 MAQUINARIAS: 1 MINI RODILLO, 1 RETROEXCAVADORA.

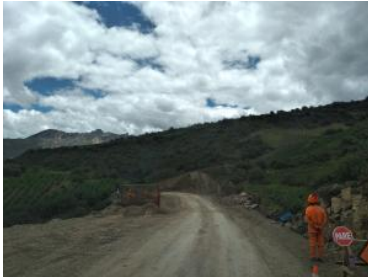
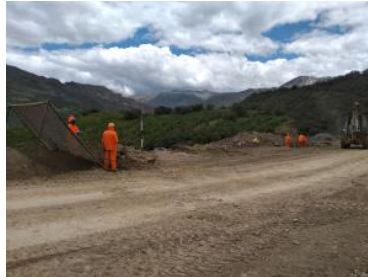
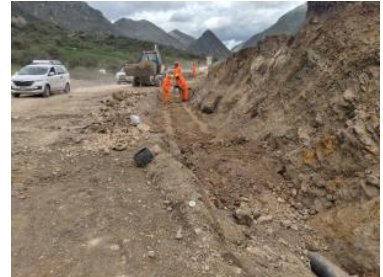
Actividades:
 RELLENO Y COMPACTACIÓN EN LA RAMAL 138+400

CDescripcion_____:
 PERSONAL: 6 PERSONAL DE PISO, 1 OPERADOR, 2 VIGÍAS.
 MAQUINARIAS Y EQUIPOS: 1 ZARANDA, 1 VIBRIAPISONADOR, 1 RETROEXCAVADORA.
