BITACORA ELECTRÓNICA DE OBRA

| Confirma Bitacora: Si | Nro Informe: 80 | Fecha Informe: 05-11-2020 | Nombre De La Obra: Carretera Oyon- Ambo, Tramo II: Dv. Cerro de Pasco- Dv. Chacayan | Personal Encargado: BORIS WALTER AYLLÓN CARCELÉN |

NUMERO DE INFORME : 0080
CONTRATO DE OBRA: No. 167-2018-MTC/ 20.2 de fecha 20/12/2018- Con precios de Octubre del 2017
EMPRESA CONTRATISTA: CONSORCIO CARRETERO DEL PERU (CHINA GEZHOUBA GROUP COMPANY LIMITED SUCURSAL DEL PERU Y EIVI S.AC.)
OBRA: Mejoramiento de la Carretera OYON - AMBO TRAMO 2 DESVIO CERRO DE PASCO DESVIO CHACAYAN
TRAMO 2 progresiva km. 181+000 a la progresiva km. 230+000
Visita desde la progresiva 214+500(Ciudad de Yanahuanca)hasta Puente Jacunragra (225+325) y hasta la progresiva 288+680 (cantera Juanita)

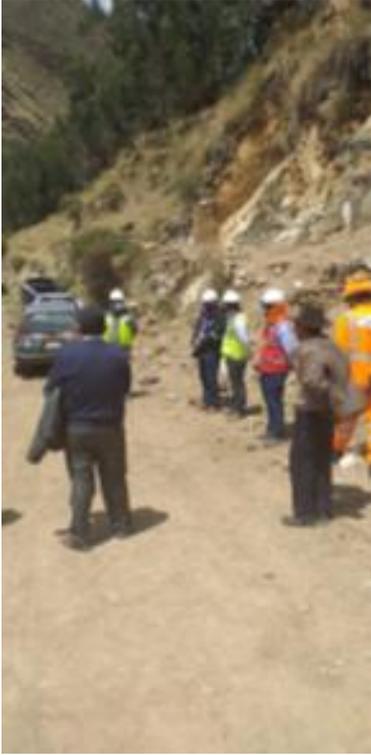
Foto1:

CDescripcion _____:
En la Progresiva 205+400 se realiza reunión con propietarios de la comunidad de Chinche donde los representantes de PACRI de PROVIAS NACIONAL , Especialista legal de PACRI de la Supervisión participan a la comunidad la necesidad de reubicación de los mismos, puesto que se están avanzando las actividades de obra.
