BITACORA ELECTRÓNICA DE OBRA

Confirma Bitacora: Si	Nro Informe: 94	Fecha Informe: 30-11-2020	Nombre De La Obra: Corredor vial Lima-Canta-Huayllay-Dv. Cochamarca-Emp. PE 3N Obras de Rehabilitación y Mejoramiento	Personal Encargado: LUZMILA GUERRA MOTTA
---------------------------------	---------------------------	-------------------------------------	---	--

SALDO DE OBRA: "MEJORAMIENTO, REHABILITACIÓN Y CONSERVACIÓN POR NIVELES DE SERVICIO DEL CORREDOR VIAL, LIMA – CANTA – HUAYLLAY – DV. COCHAMARCA – EMPALME PE 3N"

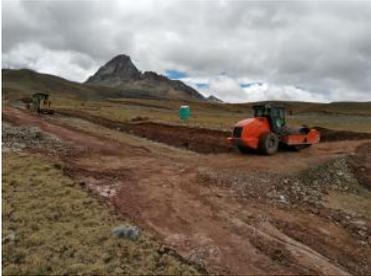
Foto1:

2 Personal: 1 capataz, 6 ayudantes y 3 vigía
Equipos: 1 excavadora sobre orugas, 2 rodillo, 1 camión cisterna, 1 motoniveladora, 3 cargador frontal, 1 zaranda vibratoria, 1 tractor sobre orugas y 11 volquetes con sus respectivos operadores
Extracción y selección de material pétreo en la cantera ubicada en el km 37+500 aproximadamente.

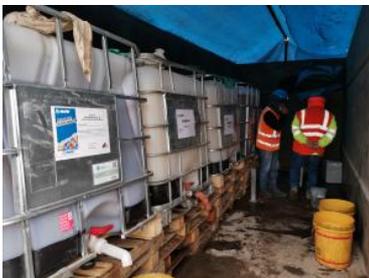
Foto1:

1. PESE A LA TEMPORADA DE LLUVIAS PROPIAS DE ZONAS ALTOANDINAS EN PROCESO, EL MATERIAL CEMENTO ES COLOCADO SOBRE EL SUELO HÚMEDO Y BAJO LA LLUVIA PREVIO A SU USO EN LA MEZCLA (FOTO N° 3), LO CUAL PODRÍA ACELERAR SU ENDURECIMIENTO.
2. AL MOMENTO DE LA INSPECCIÓN EN LA PLANTA DE PRODUCCIÓN DE CONCRETO, NO SE CUENTA CON EL DISEÑO DE MEZCLAS QUE SE VIENE PREPARANDO PARA CONCRETO F'C=280 KG/CM2, UTILIZADO EN LA LOSA DE FONDO DE ALCANTARILLA TIPO MARCO UBICADA EN EL KM 58+261 - TAMPOCO EN EL PUNTO DE VACIADO SE CUENTA CON EL DISEÑO DE MEZCLA, LO CUAL PODRÍA GENERAR ERRORES EN LAS CANTIDADES DE LOS DIFERENTES COMPONENTES DE LA MEZCLA Y POR TANTO EN LA CALIDAD DEL PRODUCTO FINAL.
