BITACORA ELECTRÓNICA DE OBRA

Confir ma Bitaco ra:	Nro Inform e:	Fecha Informe:	Nombre De La Obra:	Personal Encargado:
Si	N ° 105- PVN - MJQ Y - 2020	03-12-2020	MEJORAMIENTO DE LA CARRETERA HUANUCO-CONOCOCHA, SECTOR: HUANUCO-LA UNION-HUALLANCA TRAMO KM. 52+920 (PUNTO UNION) AL KM.102+819 (TINGO CHICO) REGION HUANUCO	MICHAEL JESUS QUISPE YAURI.

OBRA N° 127-2018-MTC/20.2 CON LA EMPRESA CONTRATISTA CR20-(CHINA RAILWAY 20 BUREAU GROUP CORPORATION) PARA LA EJECUCIÓN DE LA OBRA "MEJORAMIENTO, CONSERVACIÓN POR NIVELES DE SERVICIO Y OPERACIÓN DE CORREDOR VIAL HUÁNUCO-LA UNIÓN-HUALLANCA-DV. ANTAMINA/EMP. PE-3N (TINGO CHICO)-NUEVAS FLORES-LLATA-ANTAMINA", TRAMO II: INICIA (PUNTO UNIÓN) KM 52+920 Y CULMINA (TINGO CHICO) KM 102+819.

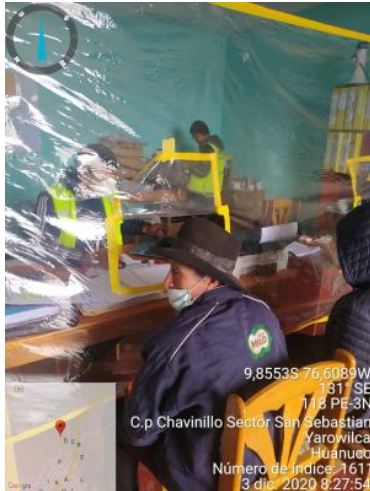
Foto1:

SE REALIZÓ UN RECORRIDO DE CAMPO EN COORDINACIÓN CON LA RESPONSABLE DE LA OFICINA PACRI SEDE CHAVINILLO, CON LA FINALIDAD DE VERIFICAR LOS TRABAJOS QUE SE VIENEN EJECUTANDO EN LOS DIFERENTES FRENTE DE TRABAJO Y LAS POSIBLES INTERFERENCIAS QUE PUDIERAN EXISTIR QUE CAUSEN RETRASO EN LA EJECUCIÓN DE LOS TRABAJOS DEL CONTRATISTA.
