BITACORA ELECTRÓNICA DE OBRA

Confirma Bitacora: Si
Nro Informe: 34
Fecha Informe: 21-01-2021
Nombre De La Obra: Carretera Oyon - Ambo, Tramo I: Oyon - Desvío Cerro de Pasco
Personal Encargado: LUZMILA GUERRA MOTTA

Asunto: MEJORAMIENTO DE LA CARRETERA OYON - AMBO TRAMO 1: OYON DV. CERRO DE PASCO

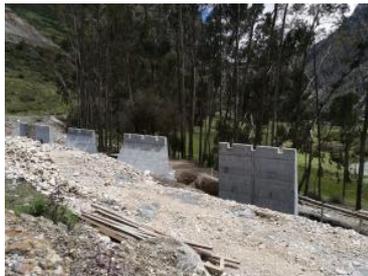
Foto2:

PERSONAL VERIFICADO EN CAMPO: 4 CAPATAZ, 33 OPERARIO, 24 OFICIAL, 27 PEÓN Y 6 VIGÍA
 EQUIPOS: 1 EXCAVADORA SOBRE ORUGAS, 1 EXCAVADORA SOBRE NEUMÁTICO, 2 RODILLO BERMERO, 1 CAMIÓN BARANDA, 1 MINI CARGADOR, 1 COASTER, 1 BUS Y 1 VOLQUETE CON SUS RESPECTIVOS OPERADORES, ADEMÁS DE 6 VIBRO PISÓN, 2 VIBRADORA DE CONCRETO, 1 TORRE DE ILUMINACIÓN
 ACTIVIDADES VERIFICADAS POR PERSONAL PROFESIONAL, TÉCNICO Y AUXILIAR DEL DE LOS CVA Y CSO, SE SUGIERE EL CONTROL ADECUADO DE LOS PROCESOS CONSTRUCTIVOS POR PARTE DEL CSO, A FIN DE GARANTIZAR LA CALIDAD EN LA OBRA.
 LA FOTOGRAFÍA 1 CORRESPONDE A LA CONSTRUCCIÓN DEL MURO DE CONTENCION EN EL KM 142+864 AL KM 142+947.

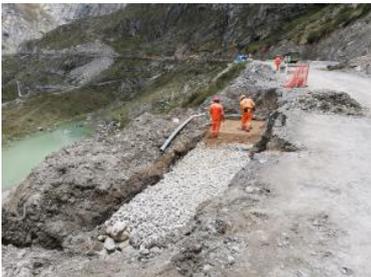
Foto1:

PERSONAL VERIFICADO EN CAMPO: 4 CAPATAZ, 33 OPERARIO, 24 OFICIAL, 27 PEÓN Y 6 VIGÍA
EQUIPOS: 1 EXCAVADORA SOBRE ORUGAS, 1 EXCAVADORA SOBRE NEUMÁTICO, 2 RODILLO BERMERO, 1 CAMIÓN BARANDA, 1 MINI CARGADOR, 1 COASTER, 1 BUS Y 1 VOLQUETE CON SUS RESPECTIVOS OPERADORES, ADEMÁS DE 6 VIBRO PISÓN, 2 VIBRADORA DE CONCRETO, 1 TORRE DE ILUMINACIÓN
ACTIVIDADES VERIFICADAS POR PERSONAL PROFESIONAL, TÉCNICO Y AUXILIAR DEL DE LOS CVA Y CSO, SE SUGIERE EL CONTROL ADECUADO DE LOS PROCESOS CONSTRUCTIVOS POR PARTE DEL CSO, A FIN DE GARANTIZAR LA CALIDAD EN LA OBRA.
LA FOTOGRAFÍA 1 CORRESPONDE A LA CONSTRUCCIÓN DEL MURO DE CONTENCION EN EL KM 150+155 AL KM 150+165, LA FOTOGRAFÍA N° 2, DAÑOS EN CANAL POR EFECTO DE DESLIZAMIENTO DE TALUDES KM 150+200 APROXIMADAMENTE Y LA LA FOTOGRAFÍA N° 3, A LA CONSTRUCCIÓN DE CANAL KM 150+300 AL KM 150+500
