MINISTERIO DE TRANSPORTES Y COMUNICACIONES

BITACORA ELECTRÓNICA DE OBRA

Confirma Bitacora: Si	Nro Informe: CUADERNO DE OBRA	Fecha Informe: 29-01-2021	Nombre De La Obra: Carretera Chuquicara-Puente Quiroz – Tauca-Cabana-Huandoval-Pallasca, Tramo: Tauca- Pallasca	Personal Encargado: NATALY SUSI CABALLON PAUCAR
---------------------------------	---	-------------------------------------	---	---

INFORME DIARIO N°01

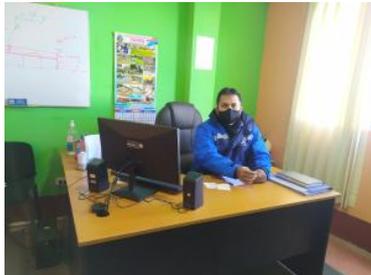
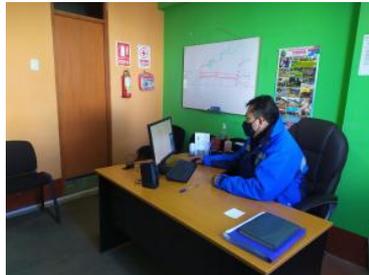
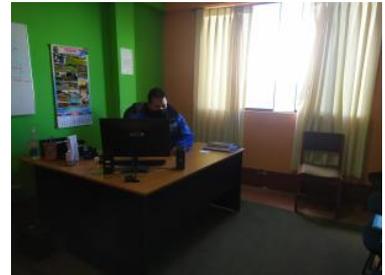
Actividades:
 OFICINA DE COSTOS Y PRESUPUESTO-HOB CONSULTORES

CDescripcion_____:
 ESPECIALISTA DE COSTOS Y PRESUPUESTOS NO SE ENCUENTRA EN OFICINA TAMPOCO OBRA, SU ASISTENTE ESTA EN OBRA. SEGUN LAS REFERENCIA DE EL RESTO DE EQUIPO MENCIONAN QUE PIDIO PERMISO.

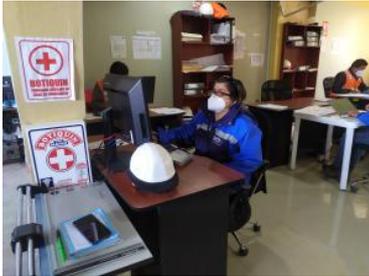
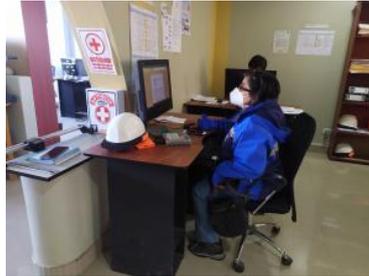
Actividades:

ÁREA DE SEGURIDAD

CDescripcion_____:

ING RUBINO CRUZ LEON

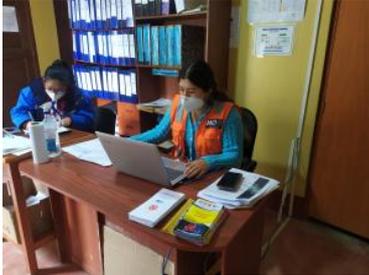
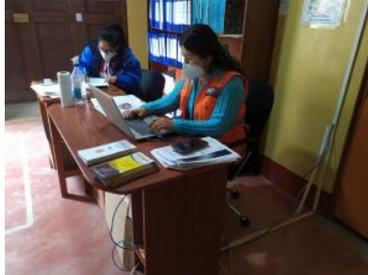
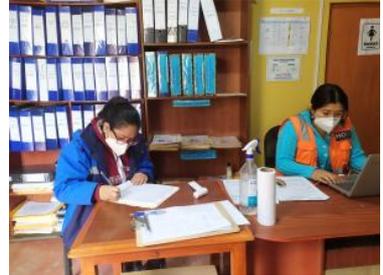
Actividades:

- CONTROL DE LOS SEGURIDAD ANTE EL COVID-19 REALIZADAS POR LA ENFERMERA LIC. MARITA VERGARA VIVARES
- ACTUALIZACION DE PLAN COVID.

CDescripcion _____:

- EL EQUIPO DE SEGURIDAD SE ENCUENTRA REALIZANDO LA ACTUALIZACION DE PLAN COVID-19 PARA EL PERIODO DEL 2021 DE ACUERDO A LOS LINEAMIENTOS N°972 DEL MINSA EMITIDAAS EL 22.11.20.

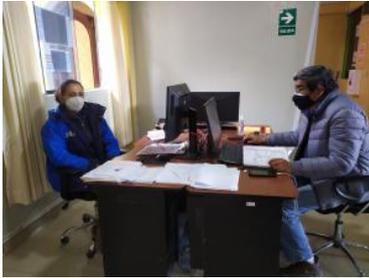
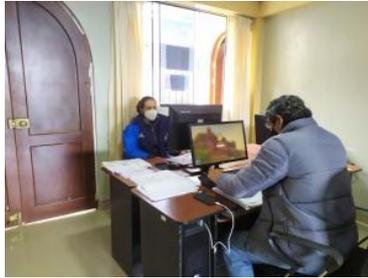
CDescripcion _____:
- SE ESTAN COORDINANDO SOBRE LA LIBERACION DE PREDIOS QUE SE ENCUENTRAN AFECTADOS EN SU CONJUNTO CON PACRI.

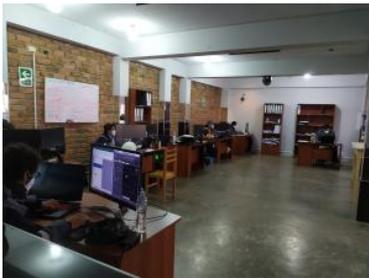
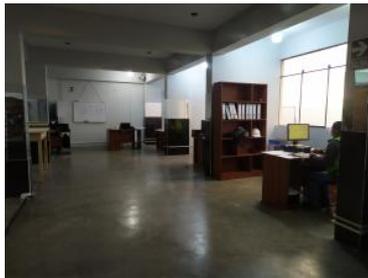
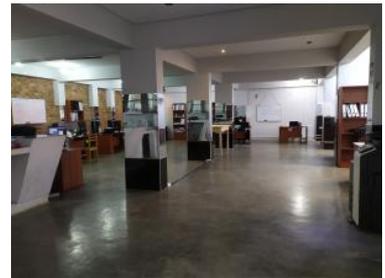
CDescripcion _____:
-INTALACIONES DEL CONSORCIO ICC, RESPETANDO LOS LINEAMIENTOS ANTE EL COVID -19
