BITACORA ELECTRÓNICA DE OBRA

REGISTRO DE LA BITACORA Y FOTO DEL CUADERNO DE OBRA

Confirma Bitacora:	Nro Informe:	Fecha Informe:	Nombre De La Obra:	Personal Encargado:
Si	004	14 - 01 - 2023	Rehabilitación y Mejoramiento de Obra Carretera Lima - Canta - La Viuda- Unish, tramo Canta- Huayllay	BORIS WALTER AYLLÓN CARCELÉN

NUMERO DE INFORME No. 004-2023
 CONTRATO DE OBRA: No. 103-2019-MTC/ 20 de fecha 24/09/2019
 EMPRESA CONTRATISTA: CHINA ROAD AND BRIDGE CORPORATION SUCURSAL PERU
 OBRA: SALDO DE OBRA: "MEJORAMIENTO, REHABILITACIÓN Y CONSERVACIÓN POR NIVELES DE SERVICIO Y OPERACIÓN DEL CORREDOR VIAL, LIMA – CANTA – HUAYLLAY –DV. COCHAMARCA – EMP.PE 3N" (SALDO DE OBRAS INICIALES (OI) TRAMO 2 CANTA - HUALLAY LONGITUD: 95.2 KMS.
 MONTO DE OBRAS INICIALES : 338,725,656.80
 SUPERVISOR: CONSORCIO CESEL - CAL Y MAYOR
 CONTRATO DE CONSULTORIA DE OBRA N° 077-2014-MTC/20) ADENDA No. 4 DE FECHA,24-09-2019
 LA OBRA ACTUALMENTE SE ENCUENTRA EN SUSPENSIÓN , SOLO SE REALIZA LABORES EMERGENCIA Y SUBSANACION DE OBSERVACIONES EN EL TRAMO 2 Y SE REALIZA LABORES DE CONSERVACION Y MANTENIMIENTO EN LOS TRAMOS 1,3 Y 4
 VISITA DE SEGUIMIENTO Y MONITOREO A LAS OFICINAS DE LA SUPERVISION Y CONTRATISTA
 HOY SE

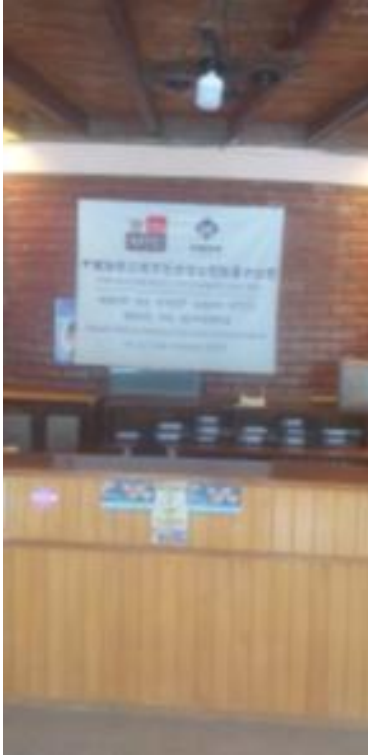
Foto1:

En la progresiva Km. 0+150 se realiza visita de seguimiento y monitoreo a las oficinas de la contratista en busca del cuaderno de obra, se logro acceso al mismo.
