BITACORA ELECTRÓNICA DE OBRA

NUMERO DE INFORME No. 013-2023

OBRA: SALDO DE OBRA: "MEJORAMIENTO, REHABILITACIÓN Y CONSERVACIÓN POR NIVELES DE SERVICIO Y OPERACIÓN DEL CORREDOR VIAL, LIMA – CANTA – HUAYLLAY –DV. COCHAMARCA – EMP.PE 3N" (SALDO DE OBRAS INICIALES (OI) TRAMO 2 CANTA - HUALLAY LONGITUD: 95.2 KMS.

SUPERVISOR: CONSORCIO CESEL - CAL Y MAYOR

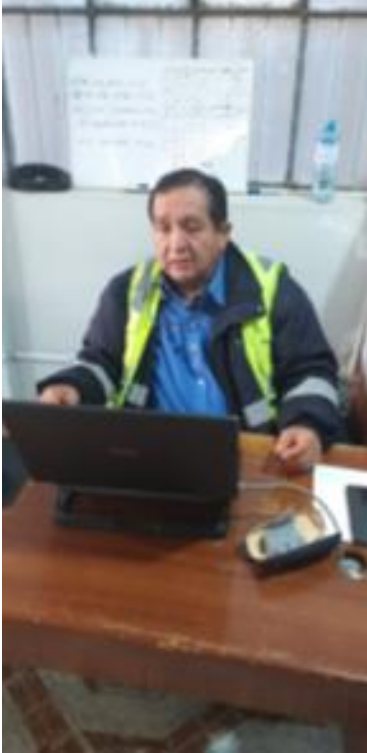
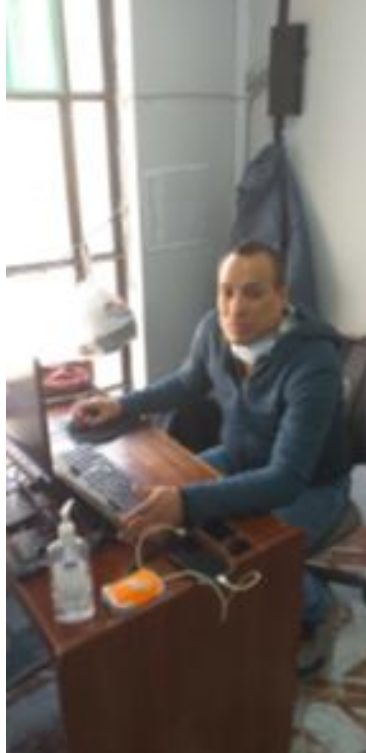
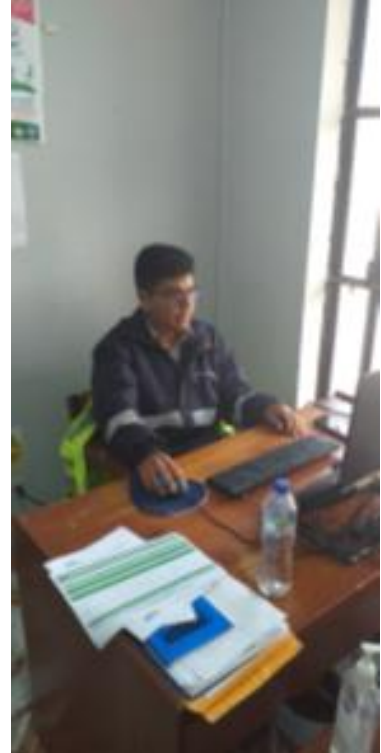
En el poblado de Canta se realiza la visita de seguimiento y monitoreo a las oficinas de supervisión , donde se verifica los recursos utilizados por la supervisión, solo trabajan personal minimo en la parte de conservacion y obras iniciales.

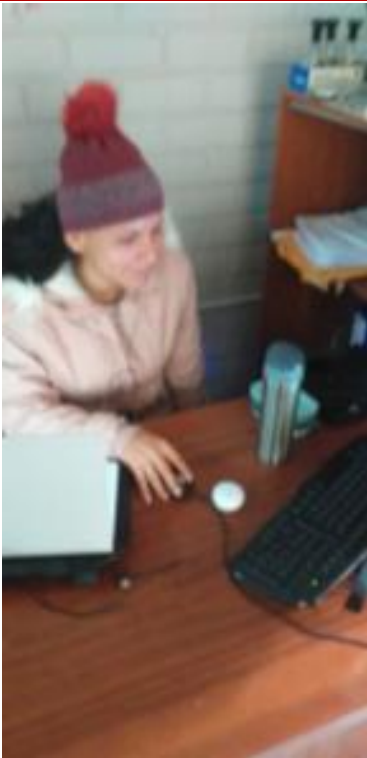
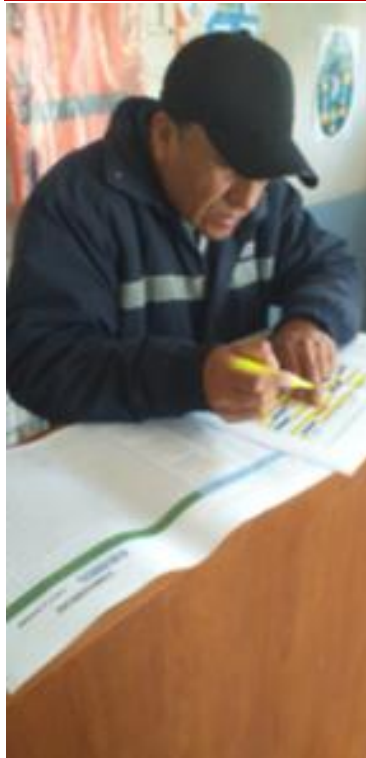
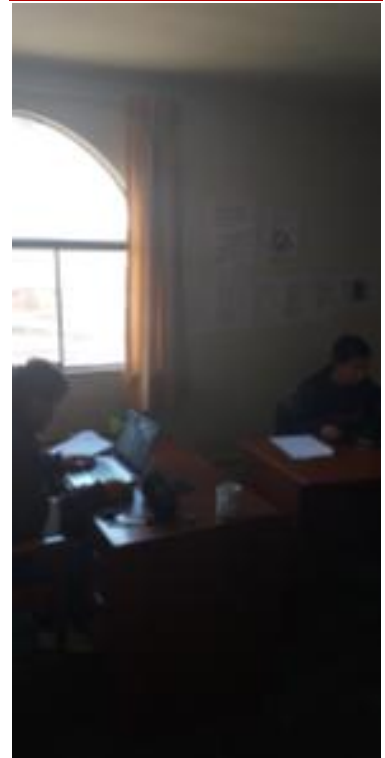
POBLADO DE CANTA
VISITA DE SEGUIMIENTO Y MONITOREO A LAS OFICINAS DE LA SUPERVISION:
VERIFICACION DE RECURSOS DE LA SUPERVISION (CONSERVACION)

En el poblado de Canta se realiza la visita de seguimiento y monitoreo a las oficinas de supervisión , donde se verifica los recursos utilizados por la supervisión, solo trabajan personal mínimo en la parte de conservación y obras iniciales.

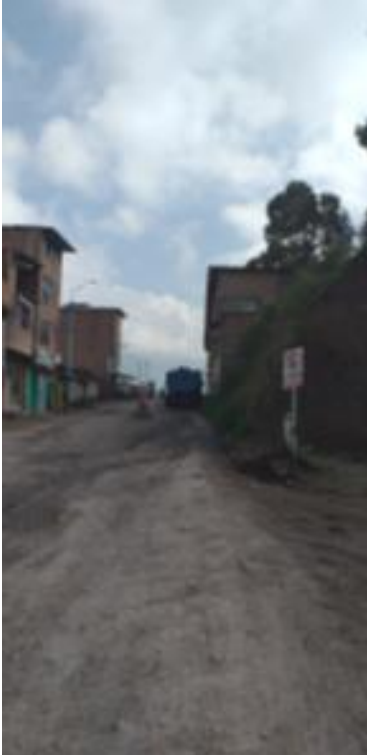
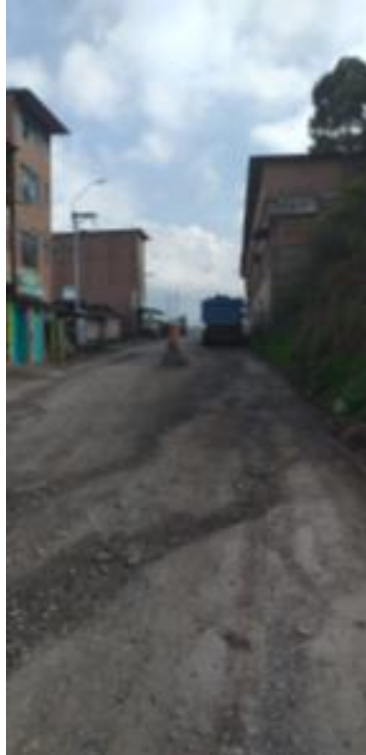
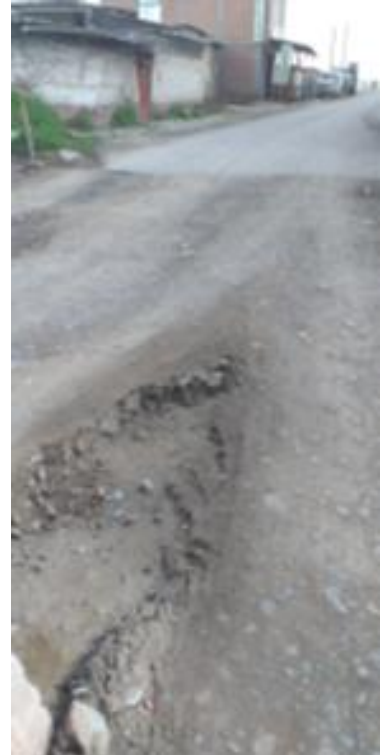
PROGRESIVA KM. 0+000
VISITA DE SEGUIMIENTO Y MONITOREO AL TRAMO 2 (OBRAS INICIALES): INICIO
DEL TRAMO 2

En la progresiva Km. 0+000 se realiza visita al inicio del tramo 2 (obras iniciales) donde
no hay actividades en este sector

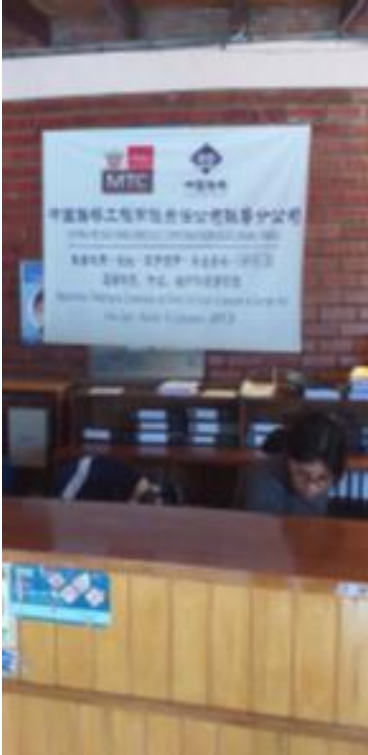
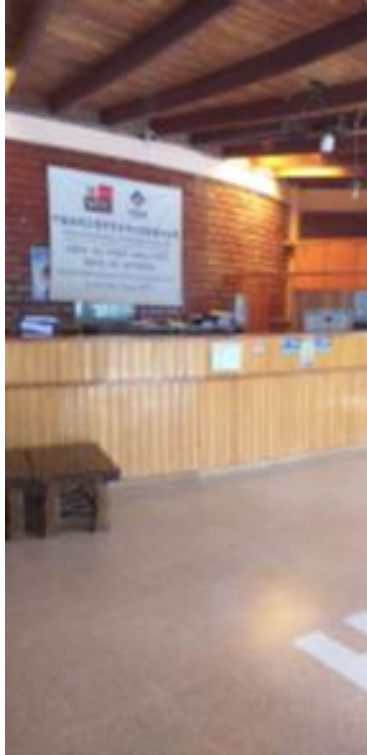
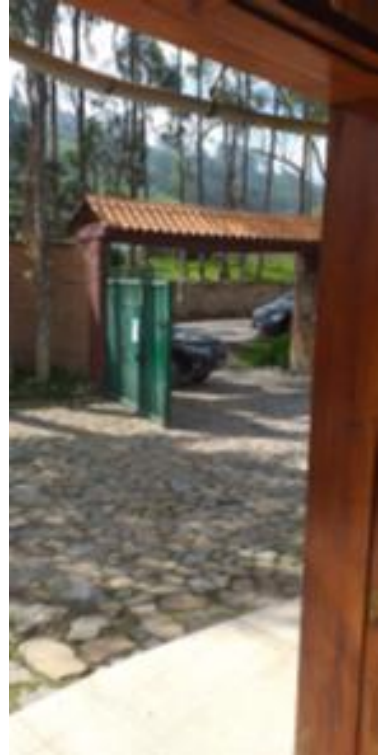
PROGRESIVA KM. 0+150
VISITA DE SEGUIMIENTO Y MONITOREO A LAS OFICINAS DE LA CONTRATISTA:
EN BUSCA DEL CUADERNO DE OBRA

En la progresiva Km. 0+150 se realiza visita a las oficinas de la Contratista donde se solicito el cuaderno de obra, se logro acceso al mismo, el cual el mismo se ha anotado hasta el 30 -12-2022 actualmente la obra esta en SUSPENSION

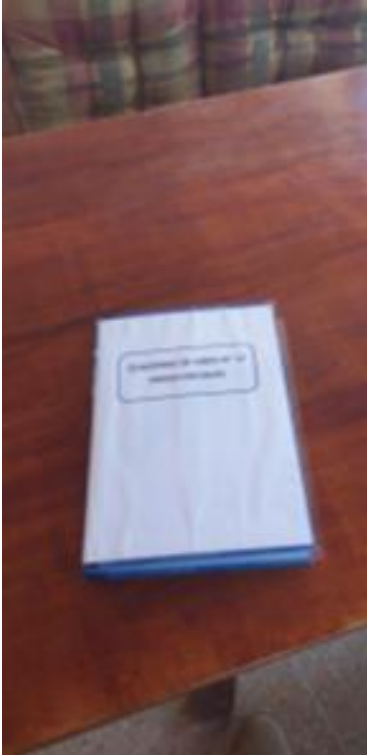
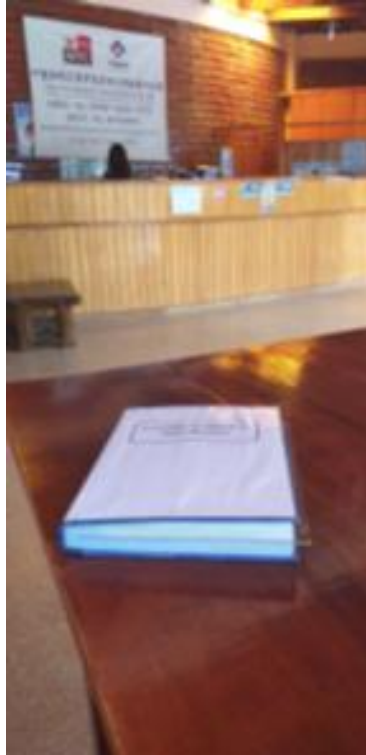
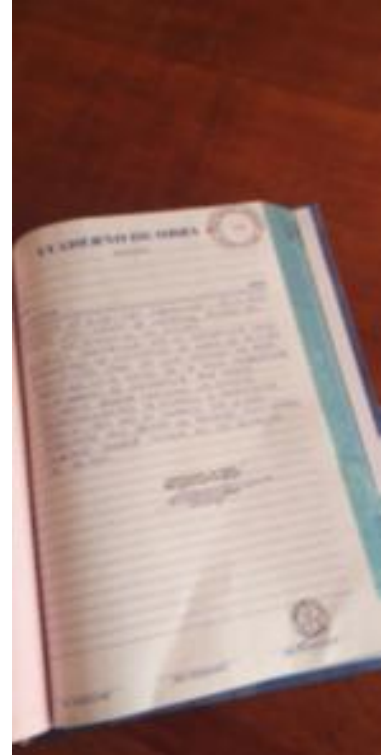
PROGRESIVA KM. 0+150

En la progresiva Km. 0+150 se realiza visita a las oficinas de la Contratista donde se solicitó el cuaderno de obra, se logró acceso al mismo, el cual el mismo se ha anotado hasta el 30-12-2022 actualmente la obra está en SUSPENSIÓN.

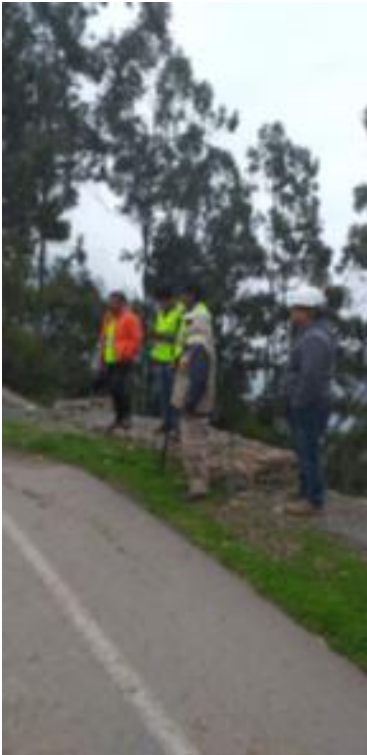
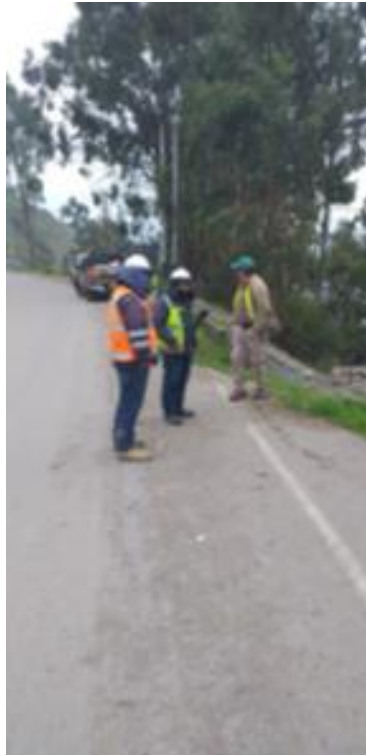
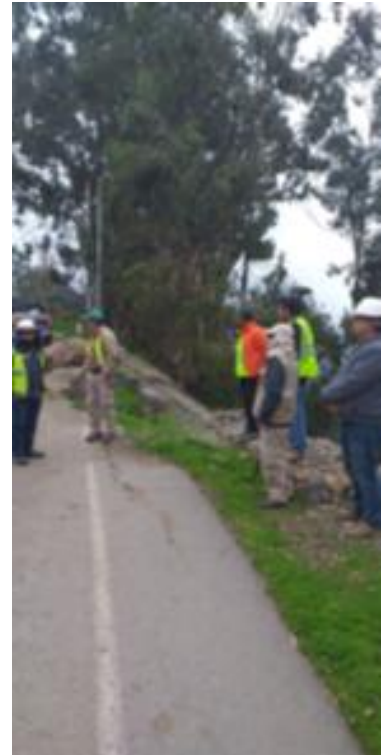
PROGRESIVA KM. 0+830
VISITA DE SEGUIMIENTO Y MONITOREO AL TRAMO 2(OBRAS INICIALES):
ACOMPAÑAMIENTO A ESPECIALISTAS DE PROVIAS NACIONAL - DIRECCION DE CONTROL Y CALIDAD

En la progresiva Km. 0+830 se realiza el acompañamiento a los especialistas de la Dirección de Control y Calidad de PROVIAS NACIONAL, donde se realiza un recorrido de la vía Canta . Huallay desde el Km. 0+000 al Km. 20+900.Se reúnen en campo la Supervisión , Contratista , con los especialistas de Control y Calidad de PROVIAS NACIONAL están presentes de PROVIAS NACIONAL : El Ing. Gustavo Galindo especialista de HIDROLOGÍA, Ing. Santiago Guerra, especialista de estructuras y obras de arte, Ing, William Allcallima . especialista de trazo y topografía, Ing. jhony Salas especialista de Geología y geotecnia y el Top. Jairo Ventura , Por la Contratista esta presente el Ing, Dante Burga, gerente vial y el Especialista de suelos : Ing. Juan Huaman especialista de producción de la Contratista , por la Supervisión esta el Ing. Javier cardenas especialista de seguridad.

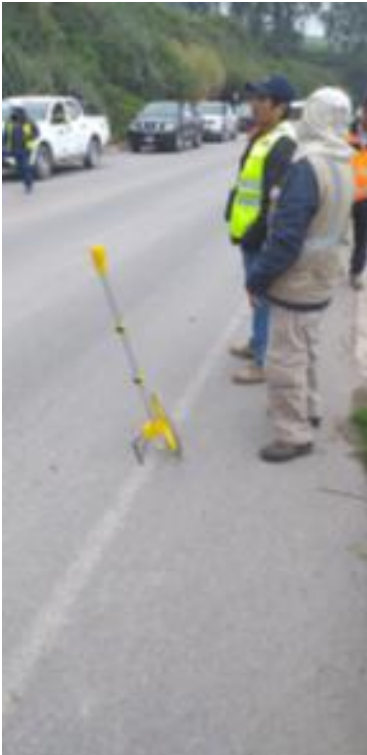
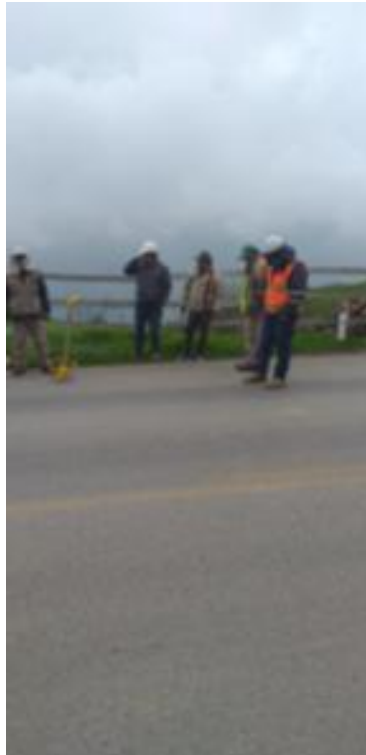
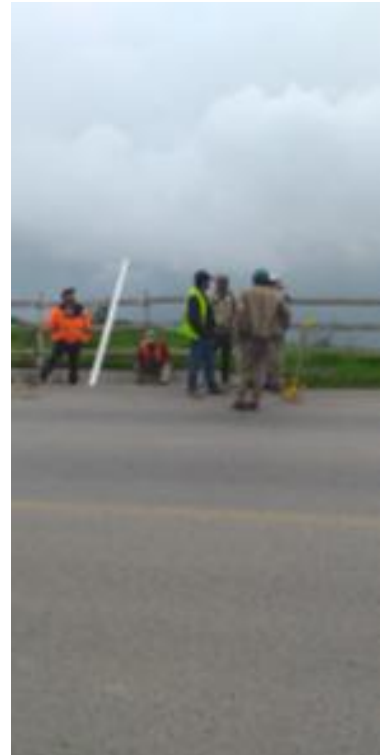
PROGRESIVA KM. 4+300

En la progresiva Km. 4+300 se realiza el acompañamiento a los especialistas de la Dirección de Control y Calidad de PROVIAS NACIONAL, donde se realiza un recorrido de la vía Canta . Huallay desde el Km. 0+000 al Km. 20+900. En el lugar esta otro equipo de PROVIAS NACIONAL , donde esta presente el Ing. Cristiam Rodriguez, especialista de suelos y pavimentos , y un grupo de tecnicos realizando la verificación de la lisura y condiciones del asfalto existente, se reunen en campo con la Supervisión , Contratista , con los especialistas de Control y Calidad de PROVIAS NACIONAL están presentes de PROVIAS NACIONAL : El Ing. Gustavo Galindo especialista de HIDROLOGÍA, Ing. Santiago Guerra, especialista de estructuras y obras de arte, Ing, William Allcallima . especialista de trazo y topografía, Ing. jhony Salas especialista de Geología y geotecnia y el Top. Jairo Ventura
