BITACORA ELECTRÓNICA DE OBRA

Confirma Bitacora: Si	Nro Informe: 045- 2023- MTC/ 20.9- Igm	Fecha Informe: 03- 03- 2023	Nombre De La Obra: Mejoramiento de la Carretera Oyón- Ambo, Tramo II: Dv. Cerro de Pasco- Dv. Chacayan	Personal Encargado: LUZMILA GUERRA MOTTA		
Foto Bitacora:  	Foto Bitacora 2: Ver imagen completa	Foto Bitacora 3: Ver imagen completa	Foto Bitacora 4: Ver imagen completa	Foto Bitacora 5: Ver imagen completa	Foto Bitacora 6: Ver imagen completa

OBRA: MEJORAMIENTO DE LA CARRETERA OYÓN – AMBO, TRAMO II, DESVIÓ CERRO DE PASCO (KM 181+000) – DV. CHACAYÁN (KM 230+000)

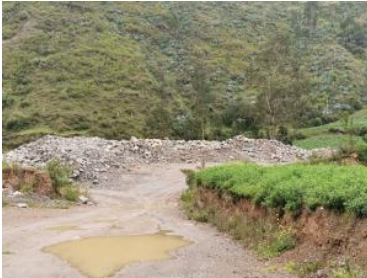
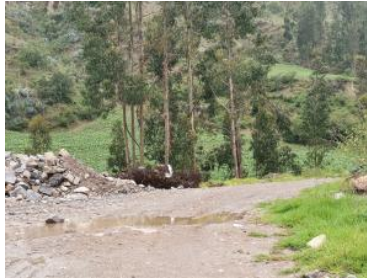
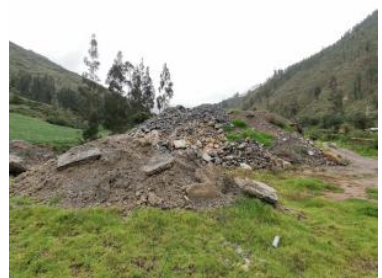
Progresiva: km 219+850 LD
DME S4

Personal aproximado verificado en el frente de trabajo: Ninguno
Equipos aproximados verificados en el frente de trabajo: Ninguno

El Contratista mediante Carta N° 089-2023/CCP-SDOCHA, presentó la programación semanal de actividades para el periodo comprendido entre el 27 de febrero al 05 de marzo de 2023, en la cual, incluye actividades relacionadas a la ejecución de las partidas 907.C Acondicionamiento de Desechos y Material Excedente y 907.H Revegetación (Instalaciones Auxiliares), en el DME km 219+850 LD, sin embargo, durante la inspección física no se aprecia ejecución alguna relacionada a la construcción de muro de sostenimiento citado, verificando el área de trabajo en condiciones semejantes a los de la semana anterior.
